## 改善箇所説明図

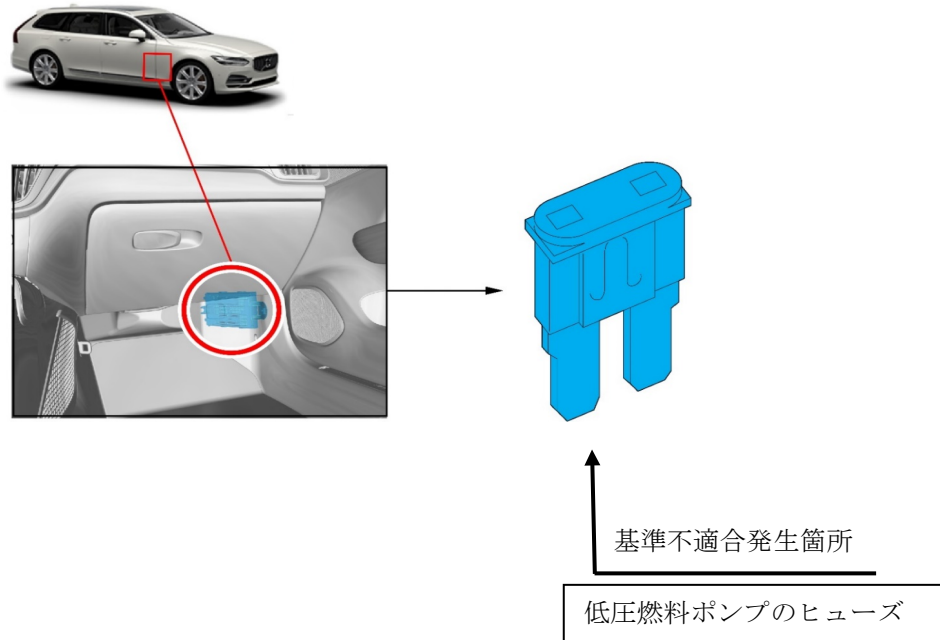
エンジンの低圧燃料ポンプのヒューズの容量設定が不適切なため、エンジン始動準備時に容量不足によりヒューズが切れることがある。そのため低圧燃料ポンプが作動せず、エンジンが始動できないおそれがある。

全車両、低圧燃料ポンプのヒューズを15Aから20Aに交換する。

運転者席側ドアロアヒンジ取り付けボルト（上側）の頭に白ペンを塗布する。
