## 改善箇所説明図

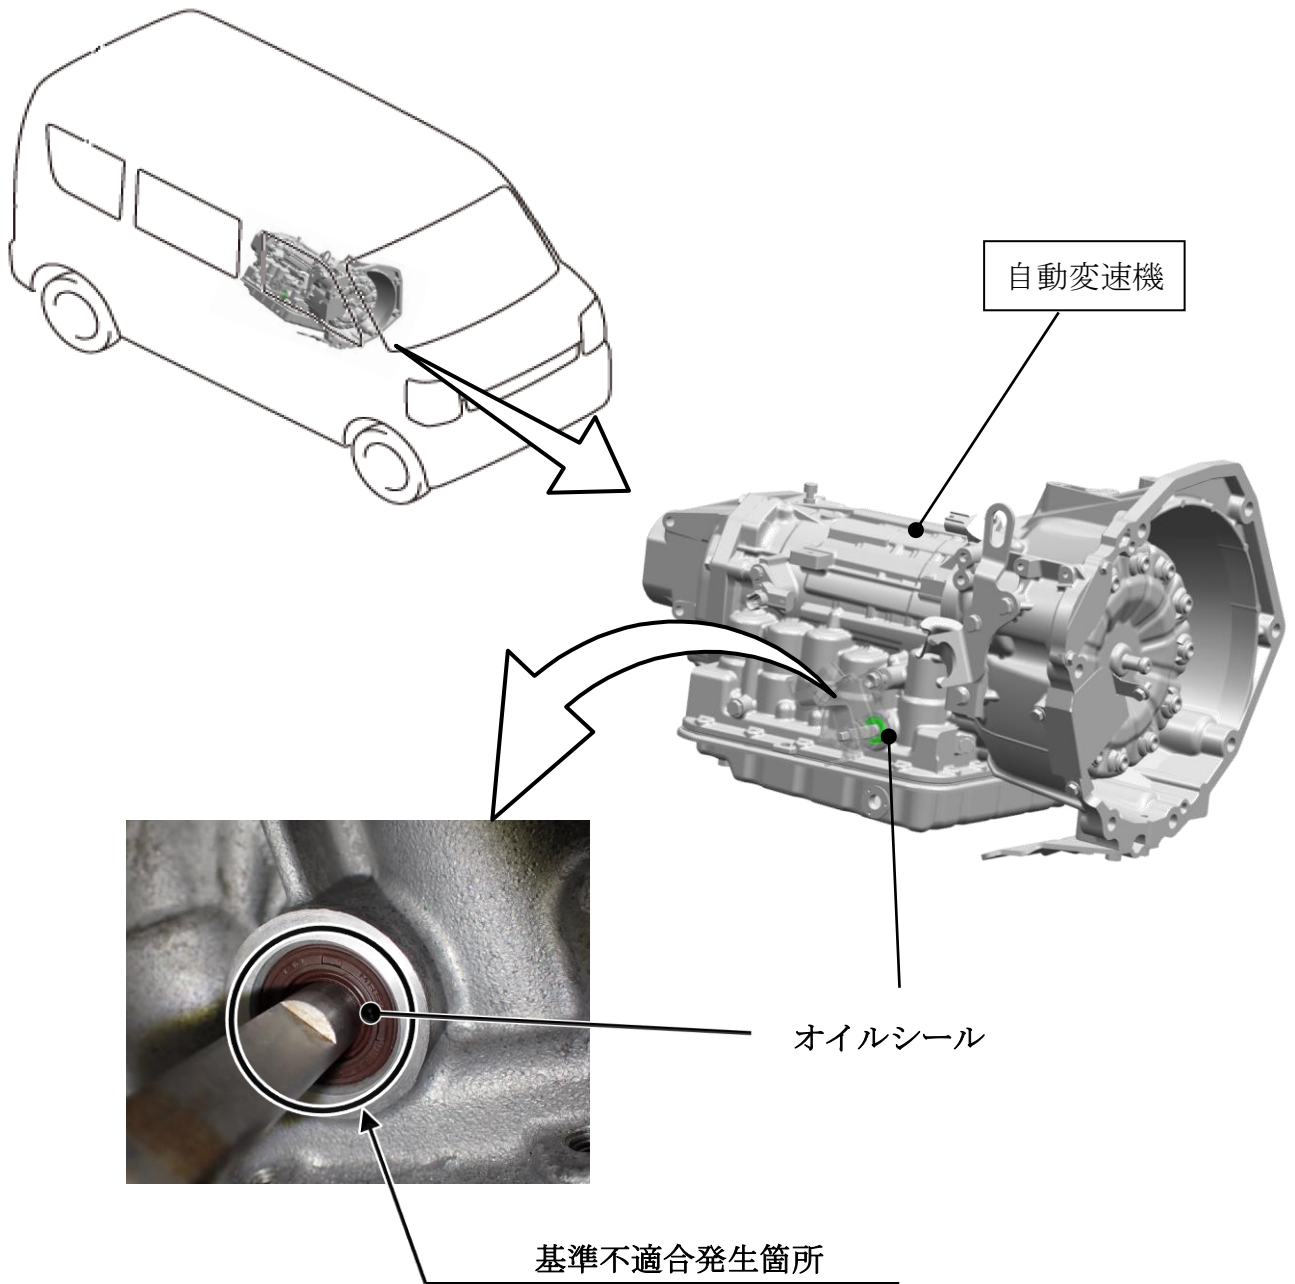
自動変速機のマニュアルシフトレバーシャフトのオイルシールにおいて、シャフトの組付治具が不適切であったため、オイルシールのリップがめくれているものがある。そのため、当該部位からオイルが漏れ、最悪の場合、走行不能に至るおそれがある。

全車両、自動変速機のオイルシールを点検し、オイルシールのリップめくれ、オイル漏れのあるものは自動変速機を良品に交換する。
