## 改善箇所説明図

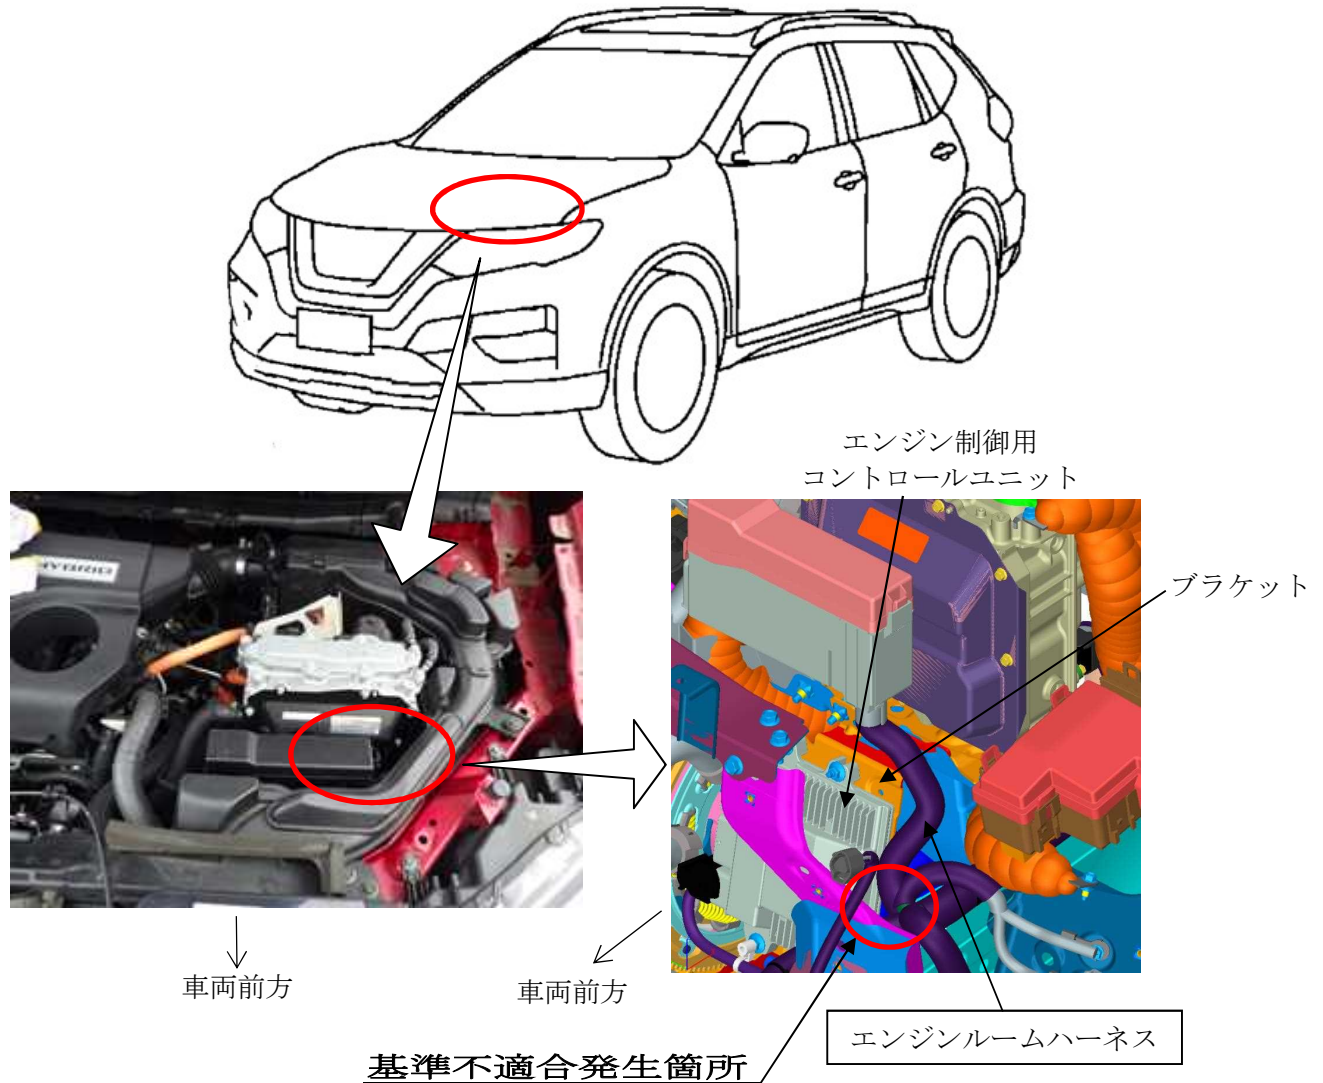
ハイブリッド車のエンジンルームハーネスにおいて、エンジンルームハーネスの配策が不適切なため、エンジン制御用コントロールユニットを固定しているブラケットとの隙が不足しているものがある。そのため、当該ハーネスがブラケットに干渉し電線の被覆が削られて短絡し、最悪の場合、走行中にエンジンが停止し、その後再始動できなくなるおそれがある。

全車両、エンジンルームハーネス当該部位に干渉保護材を装着する。
