改善箇所説明図

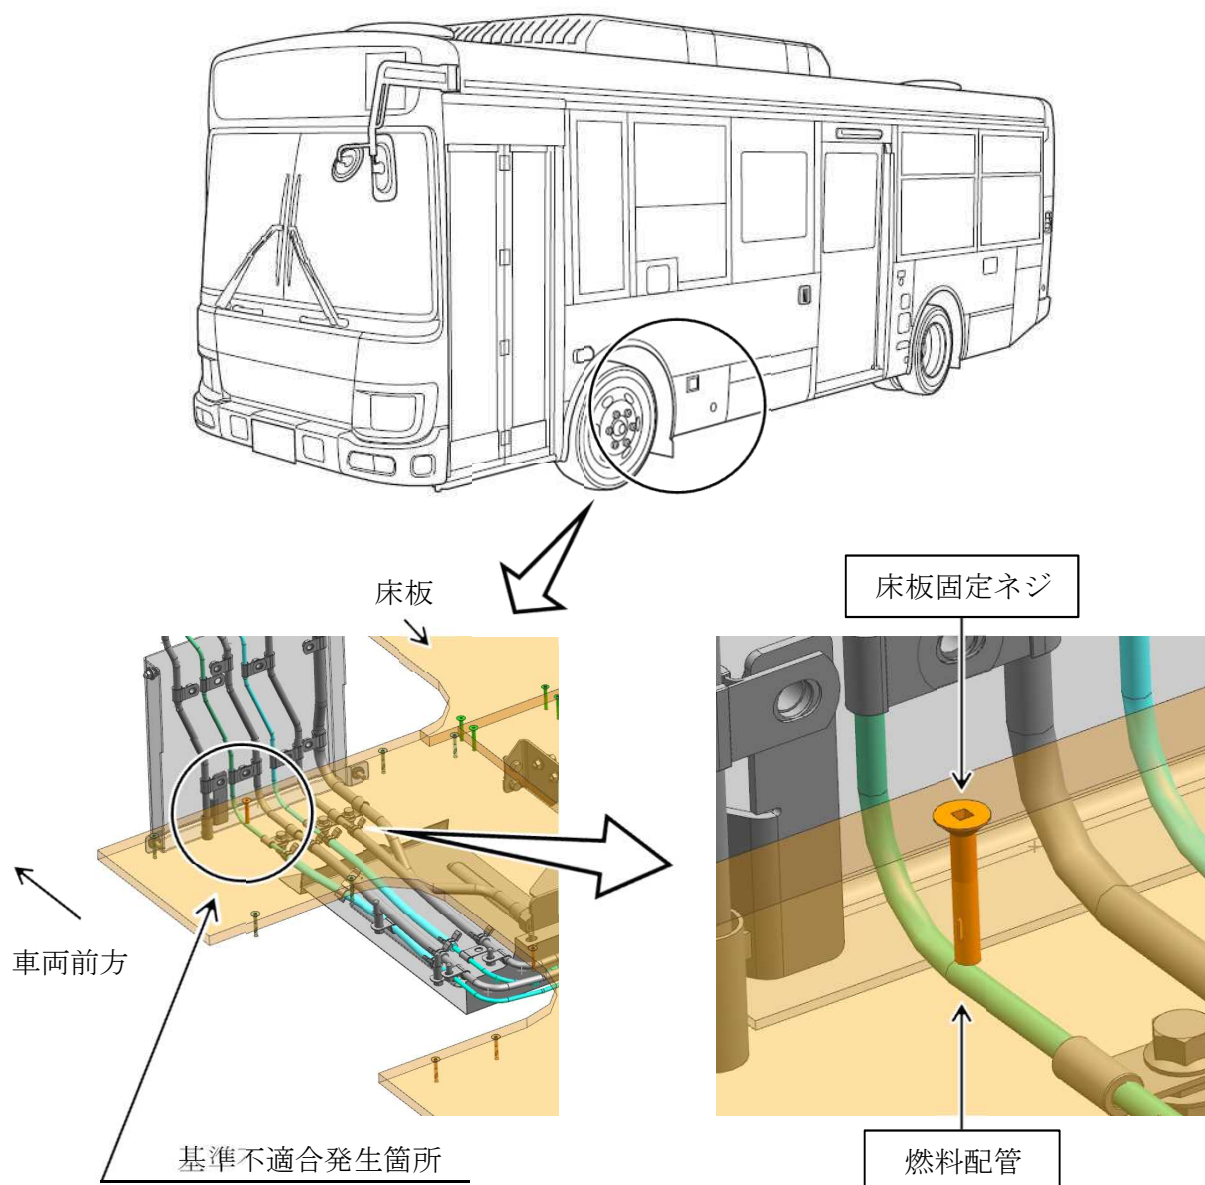
中型バスにおいて、床板固定ネジの締結位置が不適切なため、当該ネジの先端が燃料配管に干渉することがある。そのため、燃料配管が損傷し、燃料が漏れるおそれがある。

全車両、床板固定ネジ先端の形状を修正し、燃料配管を新品に交換する。

識別：運転者席左側ドア開口部のシリアルナンバープレート付近に識別シール（橙色）を貼付する。
