# 改善箇所説明図

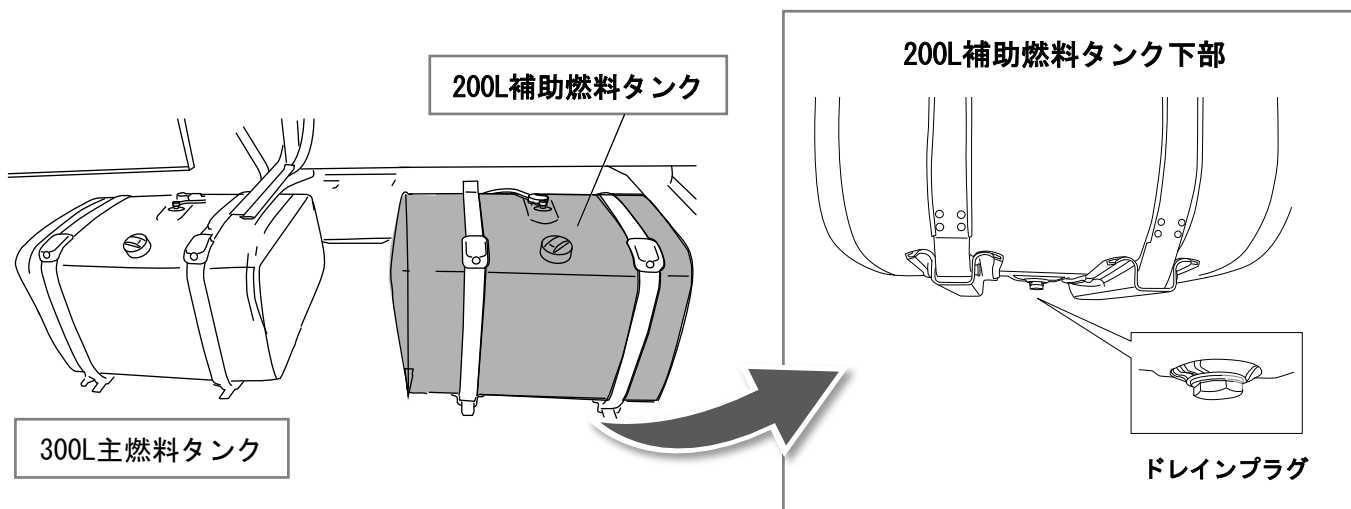
## 不具合発生箇所

注:  内は改善対象部品を示す

車両の補助燃料タンクにおいて、車両設計が不適切なため走行振動や走行による燃料移動の影響で水抜きドレインプラグ周辺に応力が集中するものがある。そのため、当該ドレインプラグ周辺にヒビが入り、燃料漏れが発生し、最悪の場合、火災に至るおそれがある。

全車両、補助燃料タンクを対策品に交換する。
