改善箇所説明図

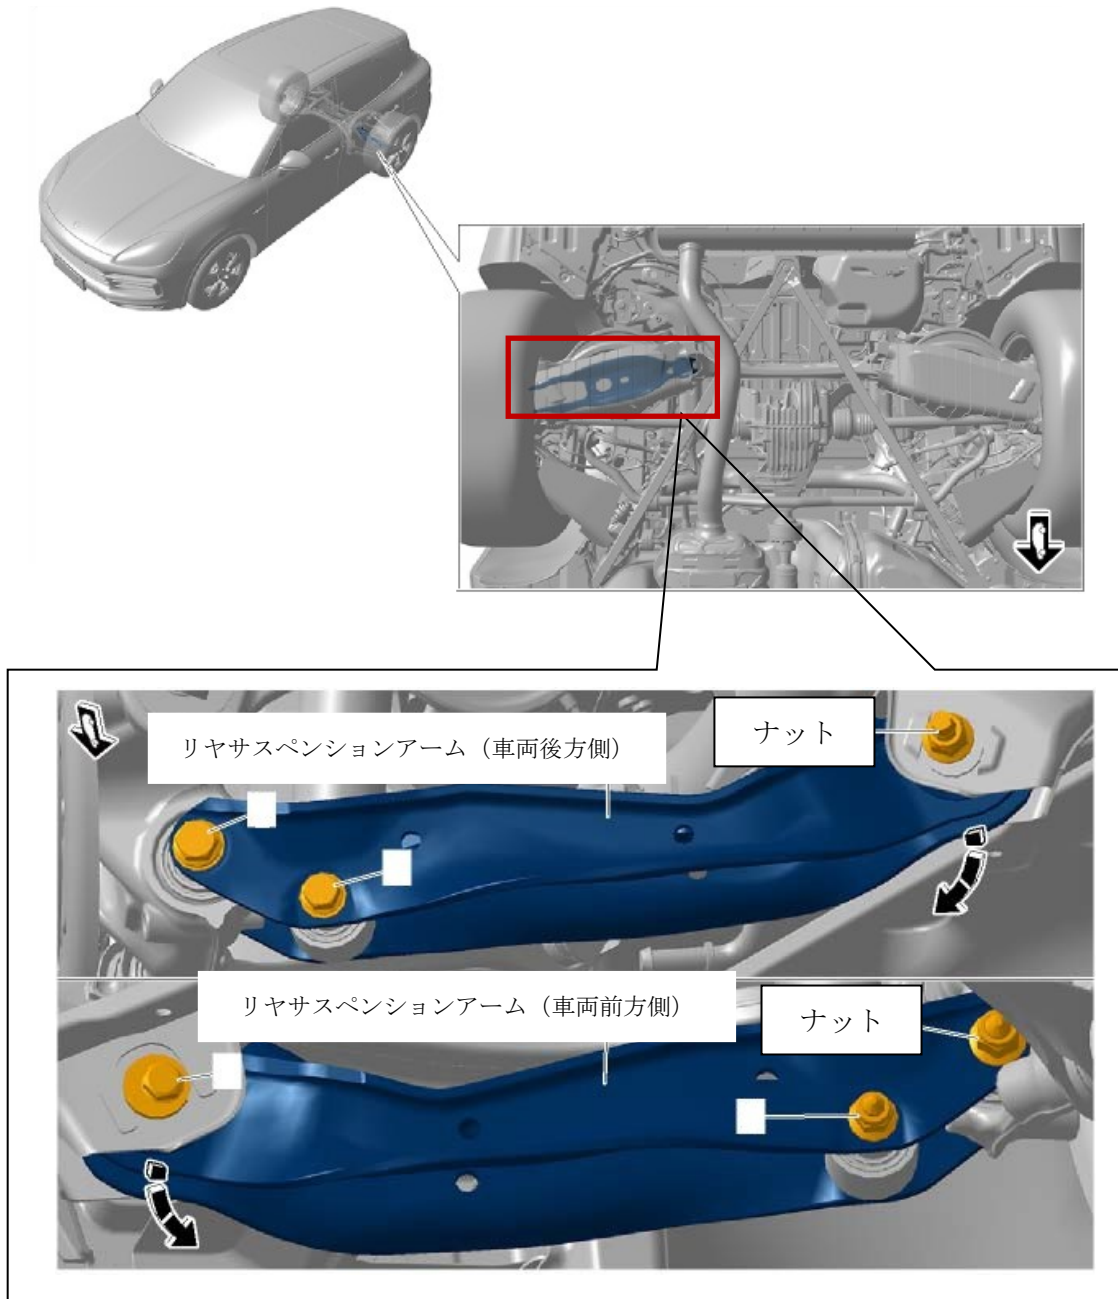
基準不適合発生箇所

外3218(令和3年6月11日付け)のリコール届出において、作業指示が不適切なため、リヤサスペンションアームを固定するナットを交換後にアライメント調整がされていないことがある。そのため、タイヤが早期に摩耗し、最悪の場合、異常摩耗によりタイヤがパンクするおそれがある。

全車両、アライメント点検をして必要に応じて調整する。また、タイヤに異常摩耗が発生している場合は新品に交換する。

識別： 改善済車両には車台番号打刻1桁目の下に黄色ペイントを塗布する。
