改善箇所説明図

【不具合の内容】

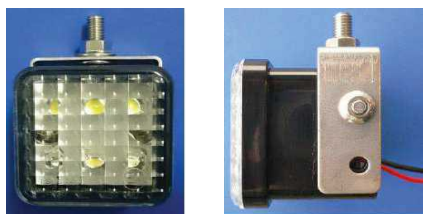
【不具合対象部位】

後退灯

塵芥車等において、装着した後退灯(LED式)の耐久性が不適切なため、使用過程において、后退灯内部の配線が断線することがある。そのため、后退灯が早期に不灯になり、車両後退時の安全が確保できないおそれがある。

全車両、后退灯を対策品に交換する。

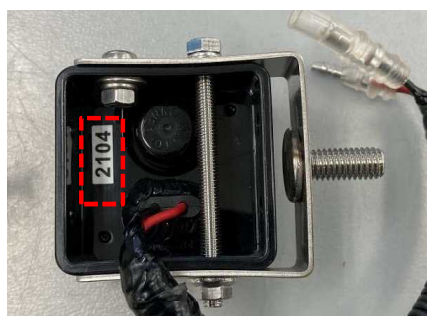
LEDバックランプ レンズカバー除去後(LED素子 計6点)
