## 改善箇所説明図

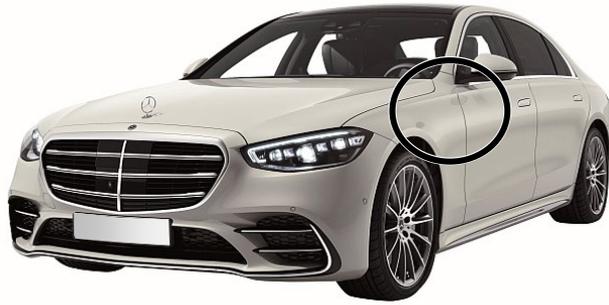
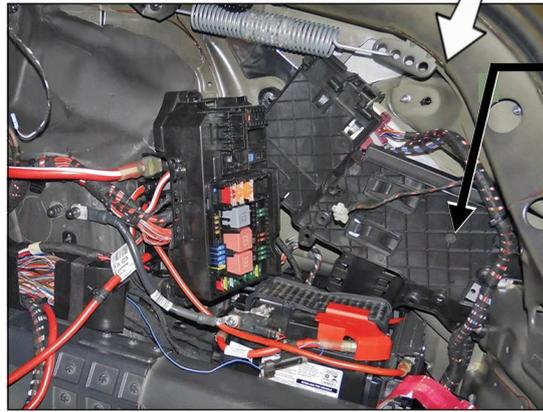
不具合発生箇所

リア SAM コントロールユニット

トランクルーム右側

リア SAM (信号検知制御モジュール) コントロールユニットの制御プログラムにおいて、設計が不適切なため、エンジン始動時に誤ってリア SAM の初期化が行われることで、関連するユニットの警告灯が点灯すると共に、リアドアのパワーウィンドウが作動しない、等の作動が制限されることがある。最悪の場合、テールランプユニットが正しく作動せず、後部の灯火類が点灯しなくなるおそれがある。

全車両、リア SAM コントロールユニットの制御プログラムを対策プログラムに書き換える。
