改善箇所説明図

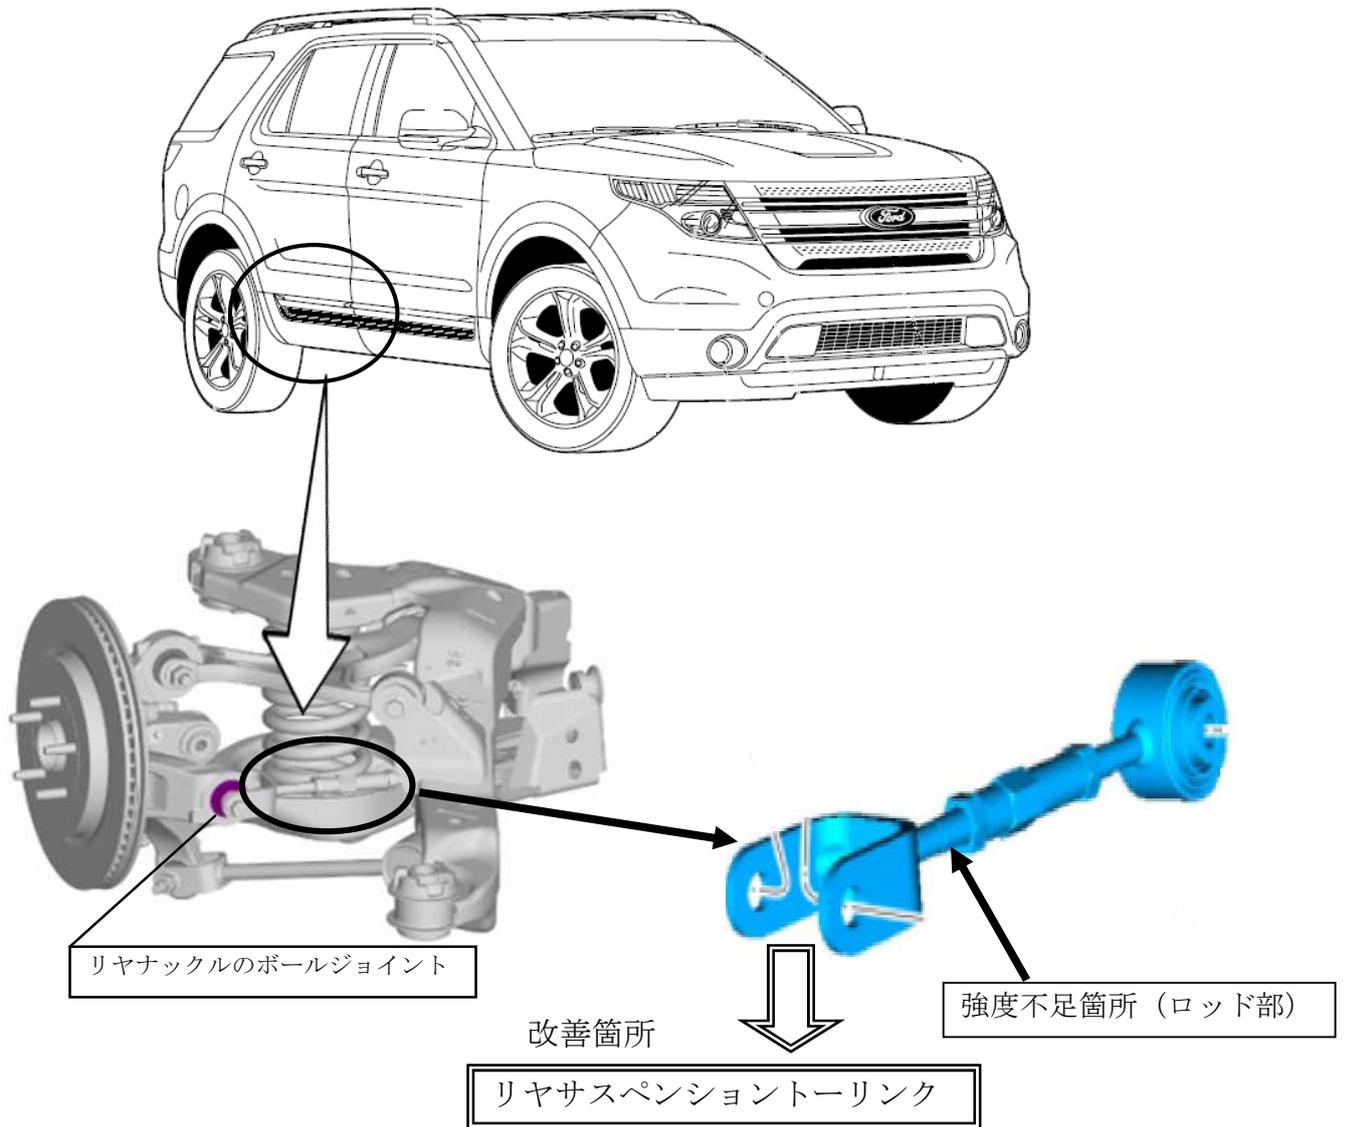
緩衝装置のリヤサスペンショントーリンクにおいて、強度検討が不適切なため、ロッド部の強度が不足しているものがある。リヤナックルのボールジョイントが、アフターマーケット部品に交換されている一部車両では、冬季凍結防止剤等による腐食のため円滑に動かなくなる事があり、トーリンクに加わる曲げ応力増加によりロッド部が破損し、最悪の場合、走行不能となるおそれがある。

全車両、令和元年9月27日付け届出番号 外 2918（左右リヤサスペンショントーリンク交換）が実施済みかどうか確認する。

- ・未実施の場合は左右のリヤサスペンショントーリンクを対策品に交換する。
- ・実施済みの場合は、リヤナックルがボールジョイントタイプかゴムブッシュタイプか確認する。
- ・ボールジョイントタイプの場合は、リヤサスペンショントーリンクを対策品に交換する。

識別：リヤドア左側のドアチェックリンクボルトに黄色ペイントを塗布する。
