改善箇所説明図

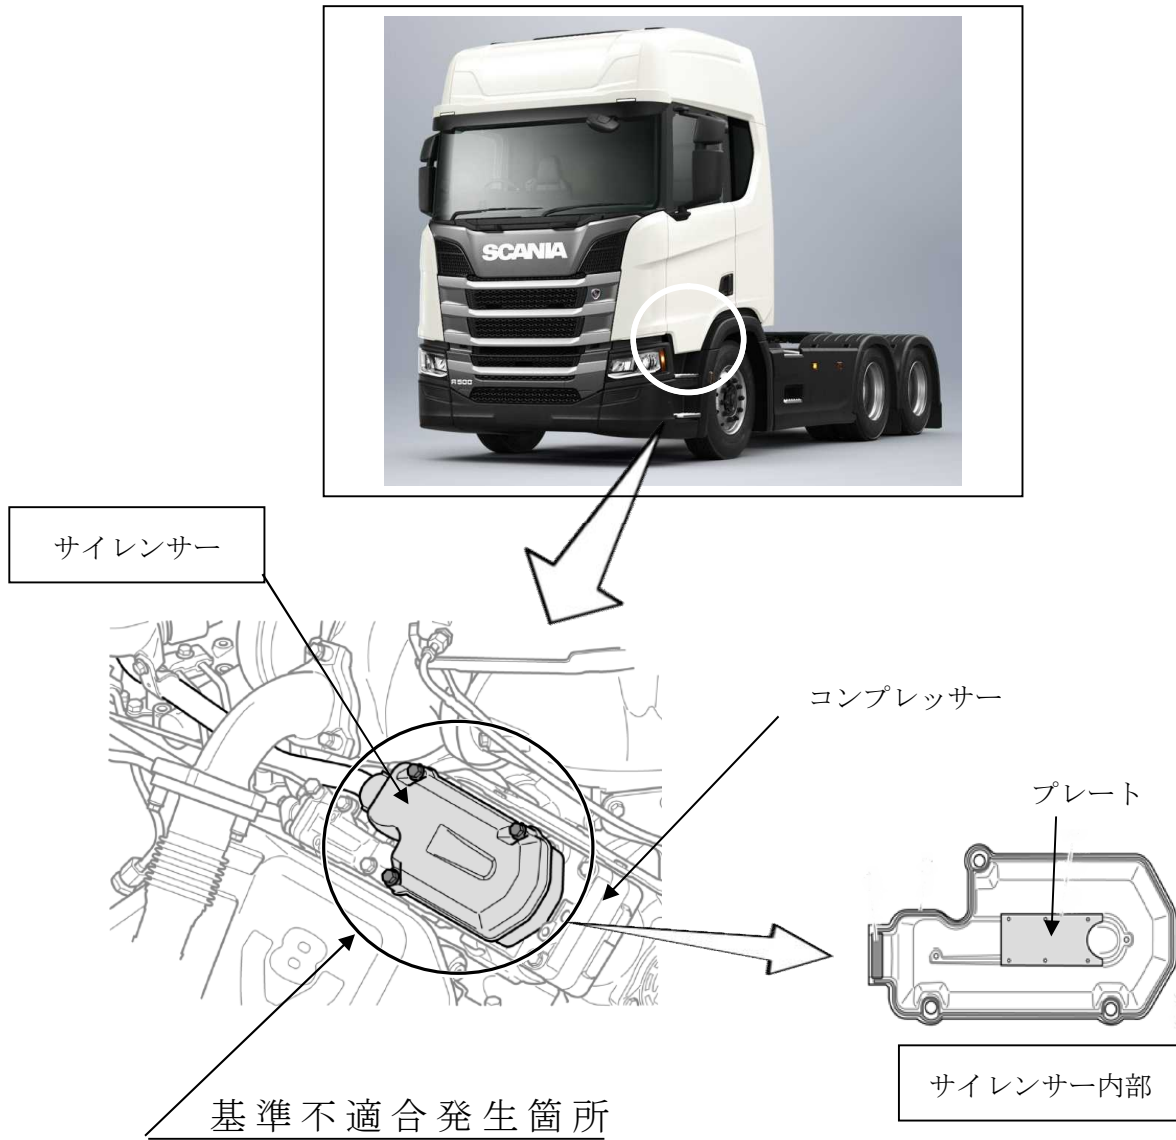
エンジンの動力により駆動されている圧縮空気用コンプレッサーの吸入側サイレンサー内部の整流プレートが強度が不足しているため、サイレンサー内の空気の流れによりプレートが振動し異音が発生する可能性がある。このまま使用を続けた場合、最終的にこのプレートが破損し破片がコンプレッサー内部に吸入され、コンプレッサーが損傷し、走行不能になる恐れがある。

注 は、内部のプレートを外す部品を示す。

全車両、サイレンサー内部にあるプレートを取り外す。
コンプレッサーが損傷している場合は新品に交換する。

識別：サイレンサー上面に白色ペイントを塗布する。
