改善箇所説明図

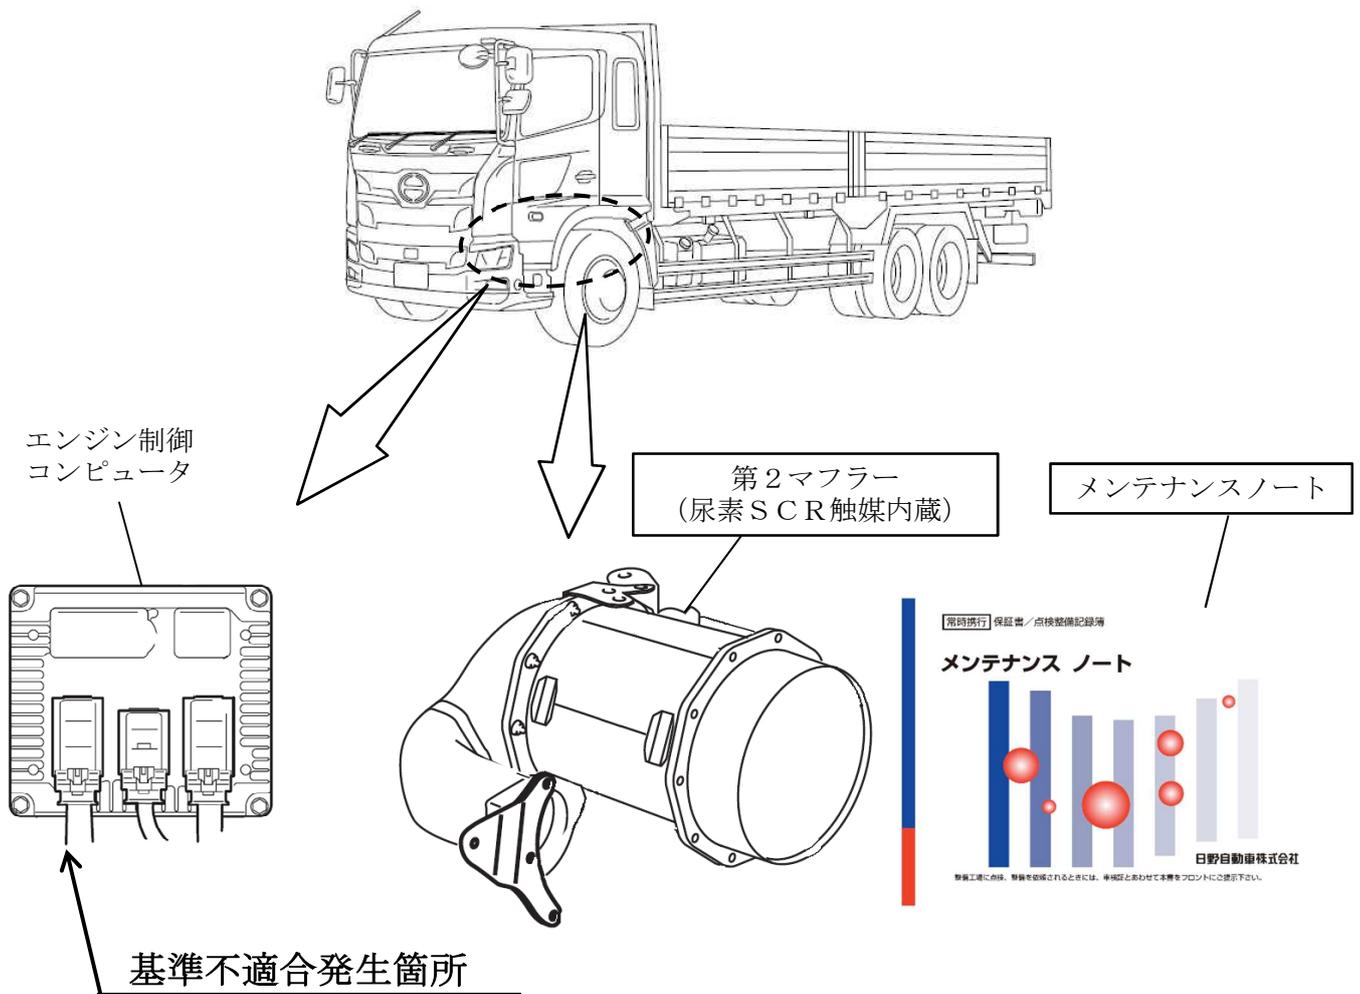
注： は措置する部品を示す。

E13Cエンジン搭載車において、DPR再生用制御プログラムが不適切なため、高回転高負荷条件でのDPR再生中に尿素SCR触媒温度が想定より高温となり、触媒劣化の進行が早くなることがある。そのため、そのまま使用を続けると排出ガス中の窒素酸化物の排出値が規制値を超えるおそれがある。

全車両、暫定措置として、浄化率の点検を行い、基準値を超える場合は触媒を交換する。
また、メンテナンスノートの点検整備項目にSCR触媒の浄化率点検を追加する。
なお、恒久対策が決定し次第、改めて措置を実施する。

識別：改善実施済車には、所定の位置に白色ペイントを塗布する。

トラック：シリアルナンバープレートの左中央

バス：運転者席左側ドア開口部のシリアルナンバープレートの左下
