改善箇所説明図

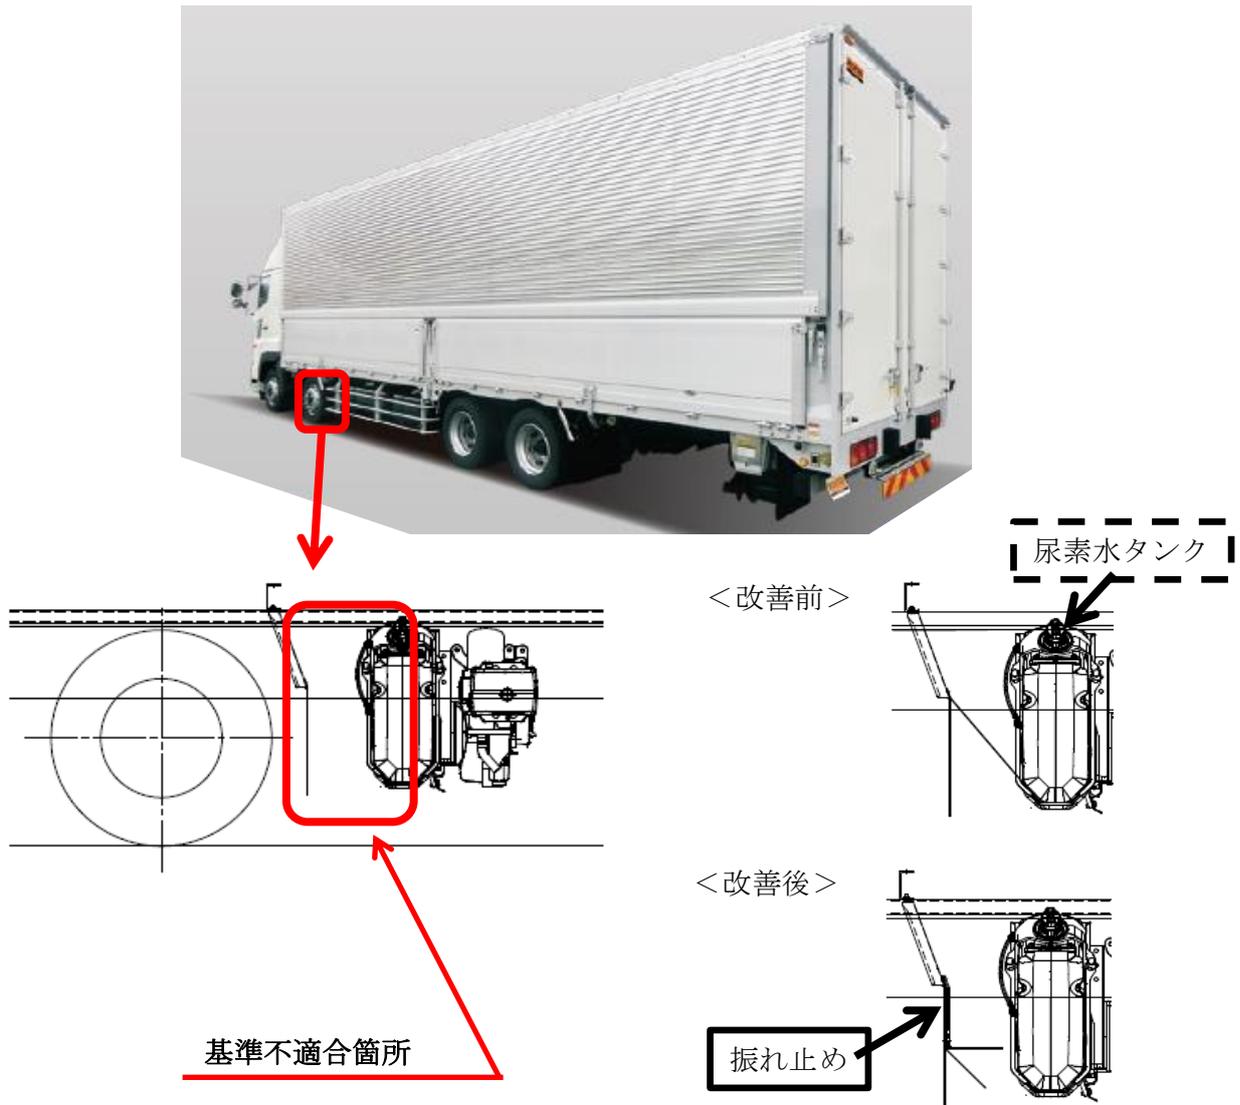
大型トラック4軸車輛の左前後輪フェンダフラップにおいて、設計検討が不適切なため、走行時にフェンダフラップと樹脂製尿素水タンクが干渉し続けることがある。そのため、走行振動などで尿素水タンクに削れが生じ、最悪の場合、尿素水タンクに穴があき尿素水が漏れだすおそれがある。

注： は追加部品を示す。 は点検結果により交換部品を示す。

全車両、左前後輪フェンダフラップの振れ止めを追加取り付けする。尿素水タンクの点検をおこない、削れがある場合は尿素水タンクを交換する。
