改善箇所説明図

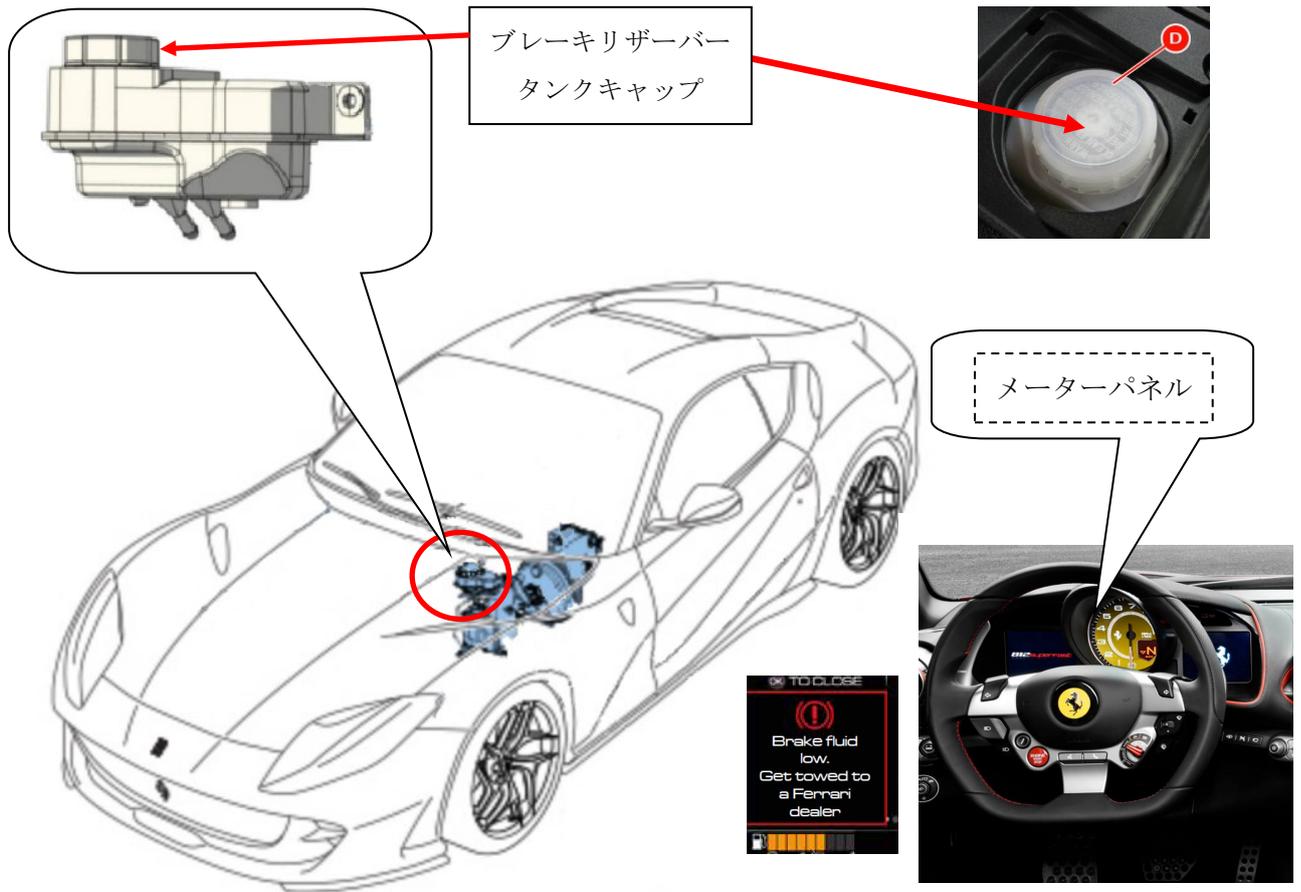
制動装置において、マスターシリンダーのブレーキブースター側に装着されている油圧シール部からブレーキフルードがブレーキブースター内に漏れ、ブレーキの一次回路のブレーキフルードがなくなった場合、制動力は二次回路のみで作動する状態となることがある。

その状態でブレーキリザーバータンクのキャップを強く締めすぎていると、ブレーキリザーバータンクの換気が減少してタンク内に負圧が発生し、ブレーキの二次回路のブレーキフルードがブレーキリザーバータンクに戻る可能性があり、最悪の場合、ブレーキが効かなくなるおそれがある。

□は交換部品を示す。 □□□□□□はソフトウェアを書き換える部品を示す。

- ①全車両、二次回路の制動力を保証するために、ブレーキリザーバータンクのキャップを対策品に交換する。
- ②メーターパネルに警告メッセージが表示される車種は、メーターパネルのソフトウェアを書き換え、ブレーキフルードの残量不足の警告灯が点灯した場合は、けん引でフェラーリ正規ディーラーに入庫するように警告メッセージで注意喚起すると共に、ブレーキフルードの残量不足の警告メッセージについて記載したオーナーズマニュアルの補足のリーフレットをお渡しする。

識別:ブレーキオイルリザーバータンクのキャップに識別ペイント(黄色)を塗布する。
