改善箇所説明図

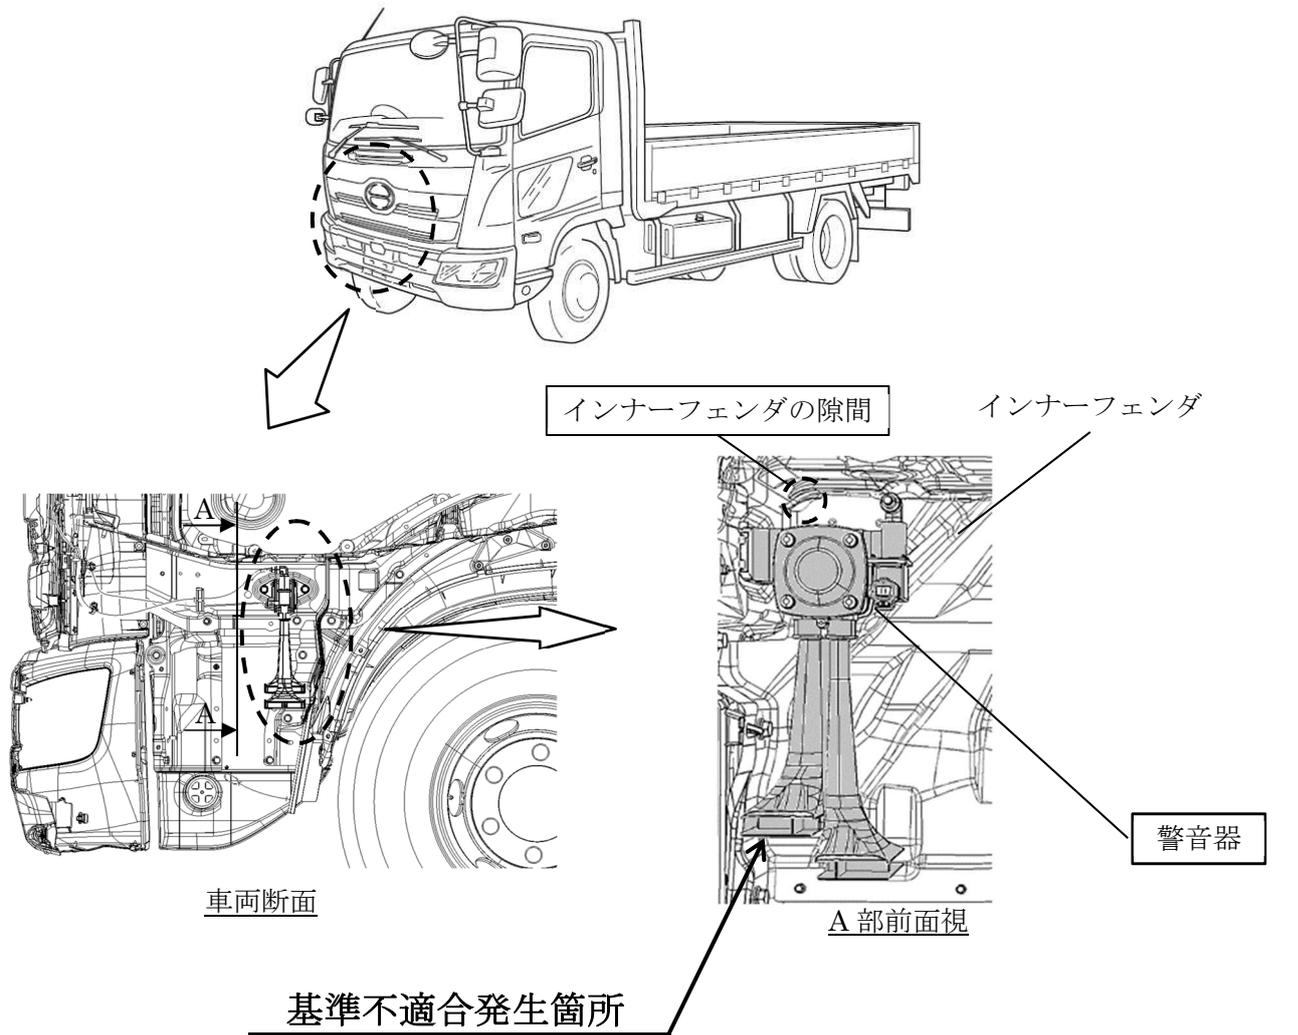
中型トラックにおいて、警音器のボディの材質が不適切なため、インナーフェンダの隙間から侵入した融雪剤を含む水分が警音器にかかると、警音器内部が腐食することがある。そのため、警音器が作動しないおそれがある。

全車両、警音器を対策品に交換する。また、一部の車両はインナーフェンダの隙間にシーラントを塗布する。

識別：改善済車両にはシリアルナンバープレートの右下に黄色ペイントを塗布する。
