## 改善箇所説明図

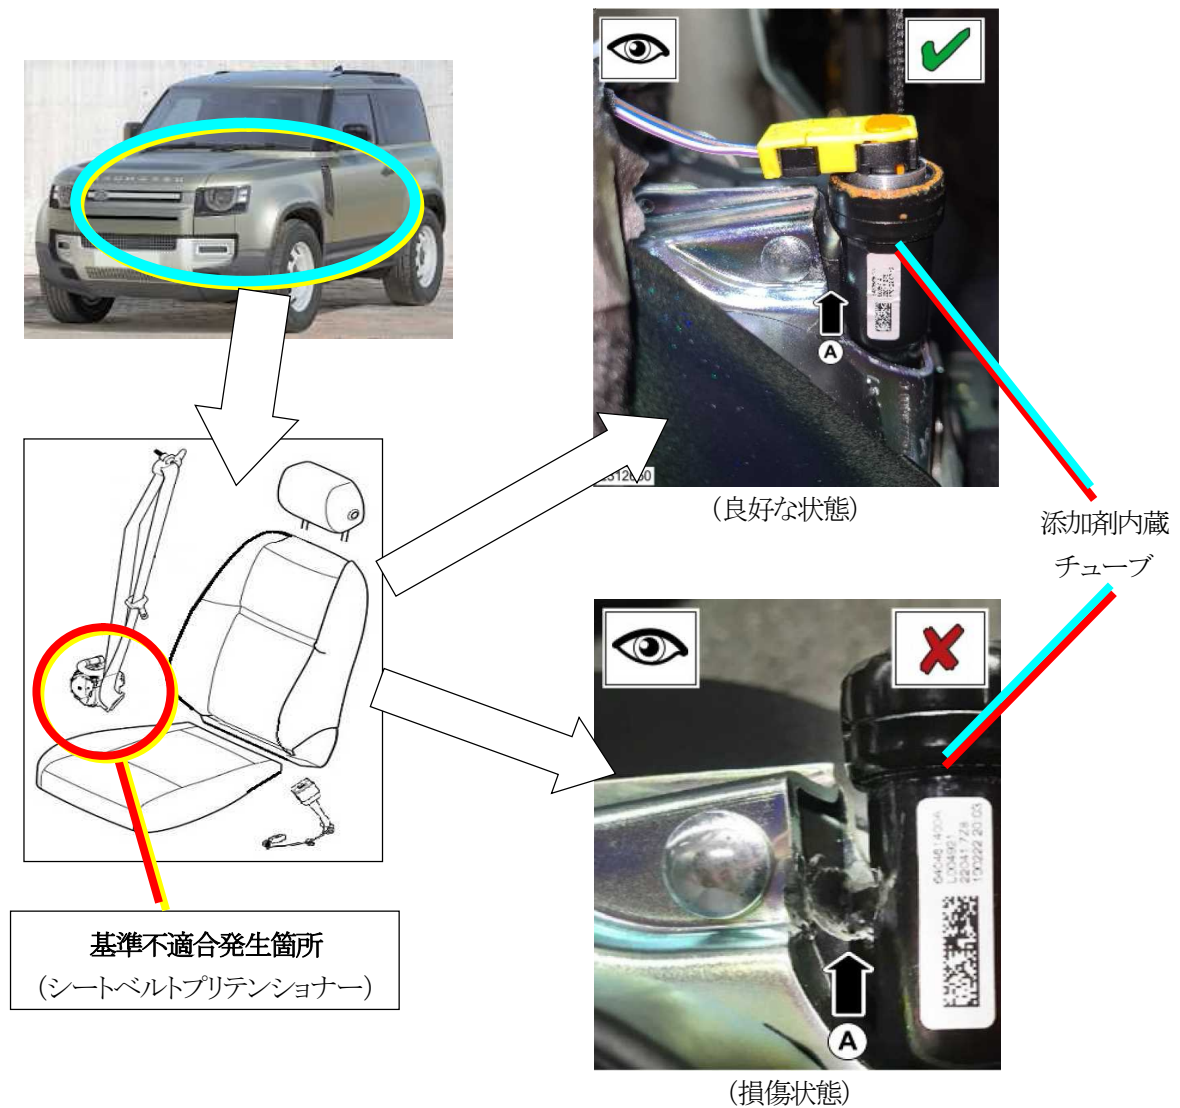
### 基準不適合発生箇所

運転席及び助手席シートベルトプリテンショナーにおいて、製造管理が不適切なため、点火剤が内蔵されているチューブが損傷しているものがある。そのため、事故による展開時にシートベルトの弛みを巻き取ることができず、乗員が過度の傷害を負うおそれがある。

全車両、運転席及び助手席シートベルトプリテンショナーを点検し、当該チューブが損傷しているものはシートベルトアセンブリを良品に交換する。

識別：助手席ドアのボディ側下部、ドアヒンジボルトに黒ペイントを塗布する。
