改善箇所説明図

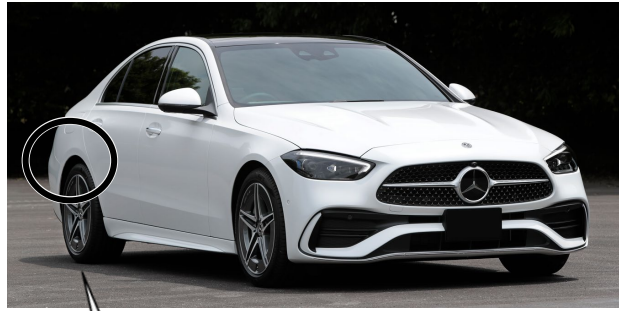
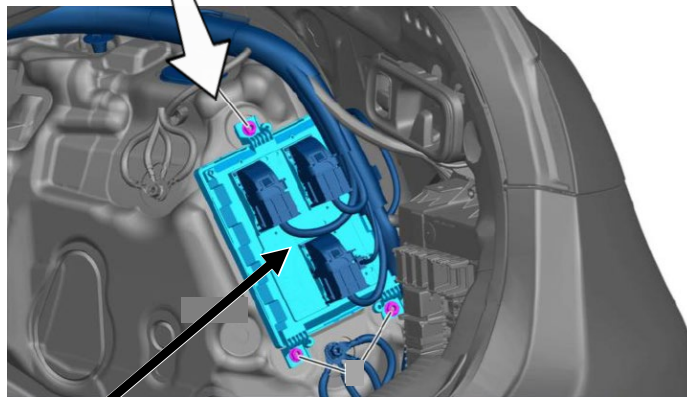
トランク内右

不具合発生箇所

リア SAM

トランク内にあるリア SAM(信号検知制御モジュール)コントロールユニットにおいて、設置の位置が不適切なため、雨天時にトランクを使用する際にトランクリッドからの雨水がリア SAMに直接滴下することがある。そのため、電気的な故障が発生して関連する機能や装置の警告灯が点灯したり、灯火器類等の作動不良が発生したりする上、最悪の場合、火災に至るおそれがある。

注: は、カバーを装着する部位を示す。

全車両、リア SAM コントロールユニットにカバーを装着します。なお、雨水の滴下による損傷がある場合は、関連する部位を新品に交換する。
