改善箇所説明図

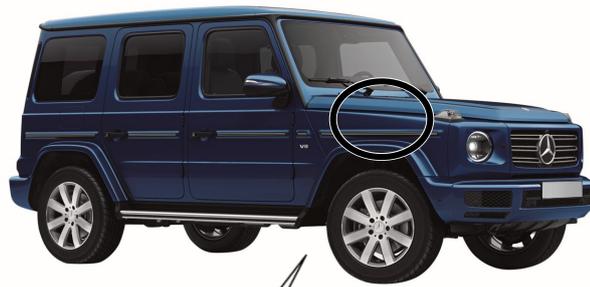
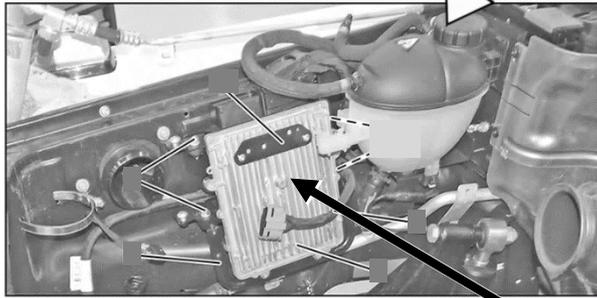
エンジンルーム右

不具合発生箇所

エンジンコントロールユニット

エンジンコントロールユニットにおいて、制御プログラムが不適切なため、外気温によっては冷間時に失火が発生することがある。最悪の場合、シリンダの燃焼を休止させることでエンジン警告灯(MIL)が点灯し、排出ガスが基準値を超えるおそれがある。

注: は、対策プログラムに書き換える部位を示す。

全車両、エンジンコントロールユニットの制御プログラムを対策プログラムに書き換える。
