改善箇所説明図

基準不適合発生箇所

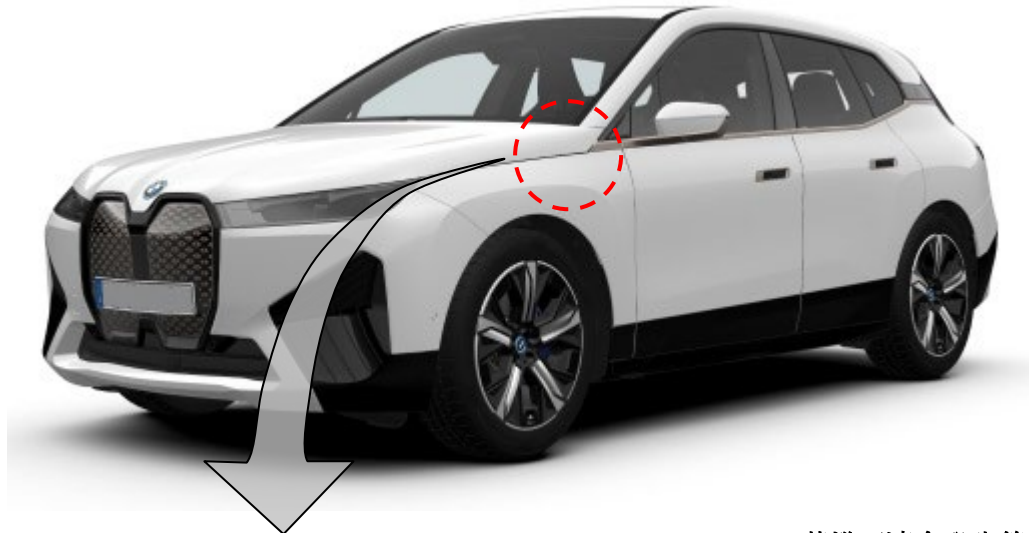
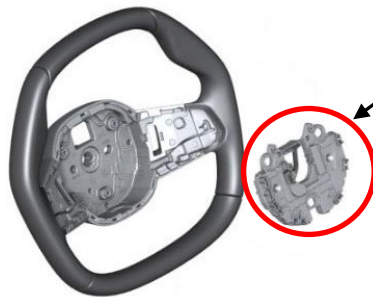
ステアリング ホイール エレクトロニクス

ステアリング ホイール エレクトロニクスのプログラムが不適切なため、ステアリング & レーンコントロール アシスト (LSA) とレーン チェンジ アシスト (SWA) は、HOD (ハンズ オフ ディテクション) に関する信号が正しく取得出来ない可能性がある。そのため、ステアリングホイールヒーターまたは車内暖房が有効の場合に、システムはドライバーの手がステアリングホイール上にあるかどうかを明確に検出できないおそれがある。

全車両、ステアリング ホイール エレクトロニクスを対策品と交換する。

識別：左フロントドアのロワヒンジのボルト(頭)に白ペイントを塗布する。
