# 東京都中央区内エレベーター事故調査報告書(概要)

社会資本整備審議会 昇降機等事故調査部会

- 発生日時：平成30年7月6日(火) 14時16分
- 発生場所：東京都中央区 晴海アイランドトリトンスクエアアーバンタワー
- 概要：エレベーターの利用者が5階で降りた後、乗場戸が閉まりきる前にかごが上昇し、昇降路頂部に衝突し停止した。(被害者なし)

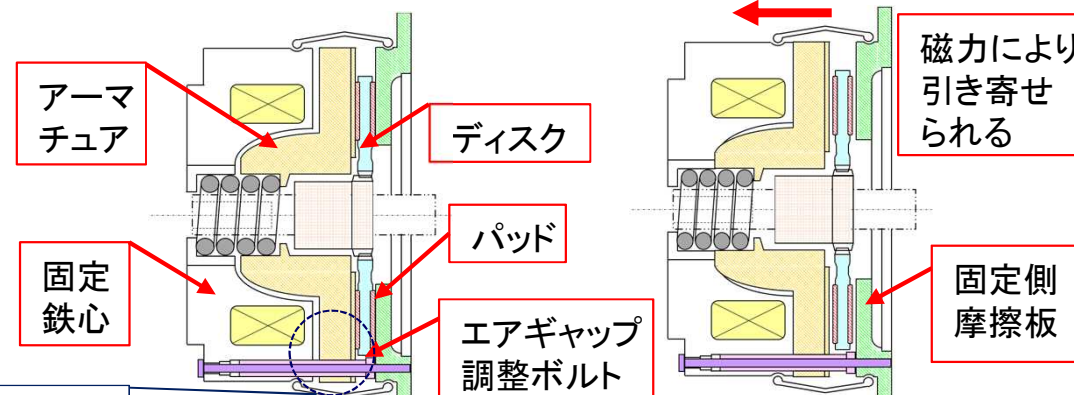
- 各階にかごを停止させるためのブレーキは、巻上機に設置されており、電流が流れると固定鉄心が電磁石となりアーマチュアが引かれ、ブレーキが開放される仕組みである。
- 本件事故でかごが上昇したのは、事故発生時の状況より、**ブレーキの保持力が小さくなり**、かごの重量と釣合おもりの重量との差による荷重により、**かごを静止保持することができなくなったためと認められる。**

図1 ブレーキ制動時

図2 ブレーキ開放時

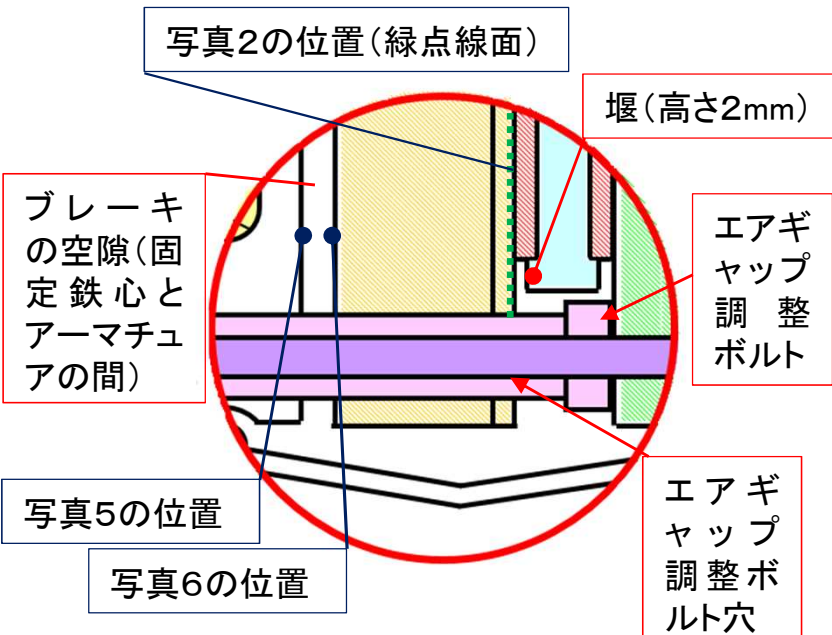
図3 ブレーキ制動時拡大図

○ブレーキ開放時のアーマチュアの移動距離(以下「ブレーキの空隙」という。)を調整するため、図3のとおり、エアギャップ調整ボルトが設けられており、アーマチュアには当該ボルトを通すための穴(以下「エアギャップ調整ボルト穴」という。)が空いている。エアギャップ調整ボルトは、写真1のとおりアーマチュアの上部、右下部、左下部の計3箇所に通されている。

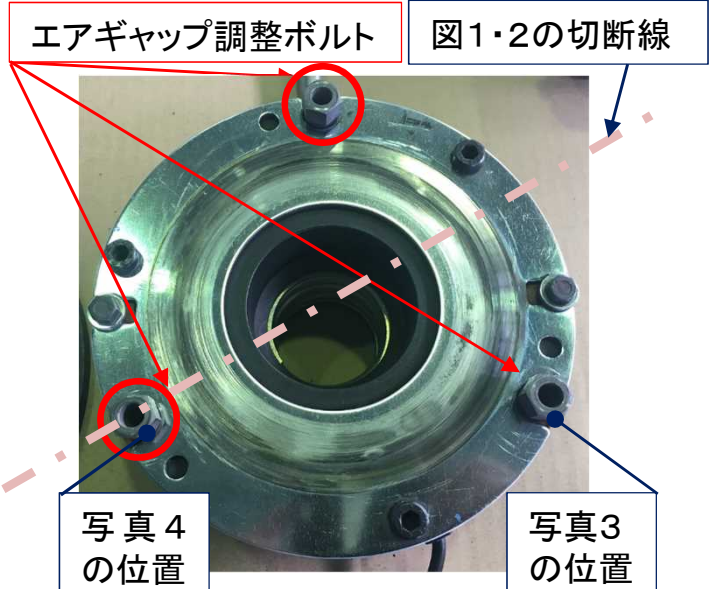
写真1 エアギャップ調整ボルトと、アーマチュアのエアギャップ調整ボルト穴の位置(ディスク側から見たアーマチュアの外觀)

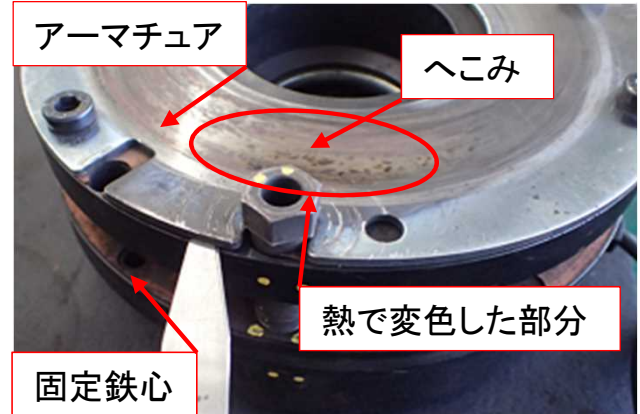
○アーマチュアについて、パッドと接触する部分の1点にへこみが生じており、その周辺が熱で変色していた(写真2)。

○したがって、ブレーキの保持力が小さくなったのは、**パッドが破損や摩耗したため**であり、この破損や摩耗は、アーマチュアの変色を踏まえると、**アーマチュアとの摩擦が続く**ことで生じていたものと考えられる。パッドがアーマチュアと接触し擦れていたのは、ブレーキ開放時に、**アーマチュアが傾いたままディスクが回転し続けていたため**と考えられる。

写真2 アーマチュアのへこみ及び変色部(パッド接触部)

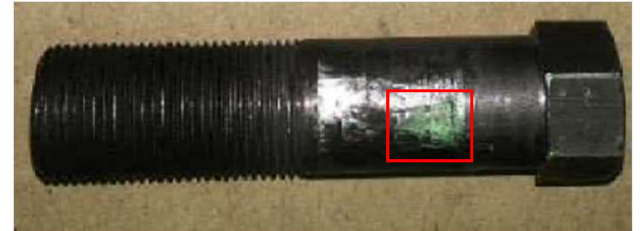
写真3 エアギャップ調整ボルトの擦過痕(写真1右下の○部分)

○アーマチュア側のパッドの外周部分が摩耗しており、このうち、ディスクに面する側にディスクの堰とほぼ一致する弧状の摩耗痕があった。一方、ディスクの堰は無くなっていた。  
 ○エアギャップ調整ボルトが摩耗しており、ディスクから剥離したパッドの摩耗形状と一致。  
 ○エアギャップ調整ボルト穴と、当該ボルト穴に対応するエアギャップ調整ボルトの双方に擦過痕が確認された(写真3)。また一部には圧痕も確認された(写真4)。

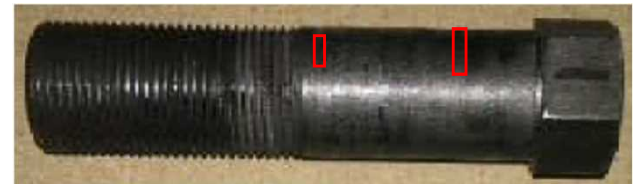
写真4 エアギャップ調整ボルトの圧痕(写真1左下の○部分)

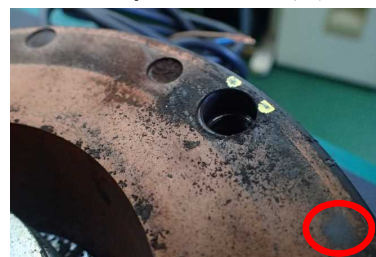
○固定鉄心下部のアーマチュア側の面に、摩耗粉が押し潰されて形成されたとと思われる厚さ約1.6mmの付着物が確認された（写真5）。一方、アーマチュア下部の固定鉄心側の面にも、当該付着物によると思われる圧痕があった（写真6）。

○したがって、パッドの摩耗により生じた摩耗粉が固定鉄心下部とアーマチュアの間で堆積し続けた結果、**当該摩耗粉がアーマチュアをディスク側に押し付けることで、さらにアーマチュアが傾いた可能性も考えられる。**

写真5 固定鉄心の付着物
