京都府京都市内エレベーター事故調査報告書(概要)

社会資本整備審議会 昇降機等事故調査部会

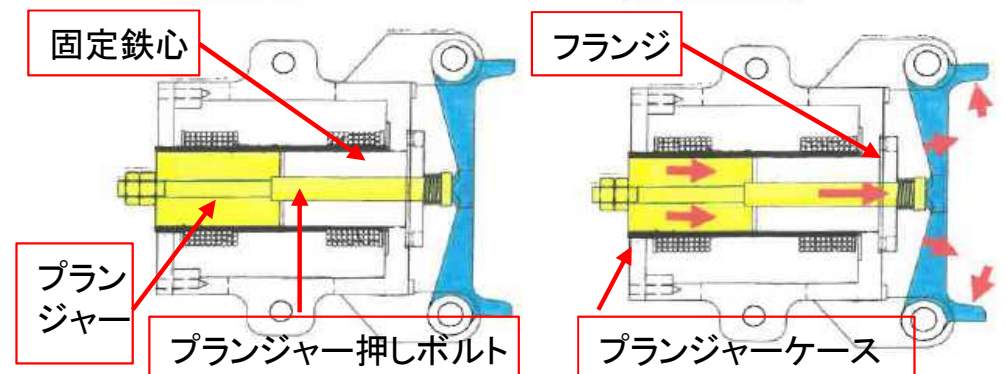
- 各階にかごを停止させるためのブレーキは、巻上機に設置されており、電流が流れると固定鉄心とプランジャーが電磁石となり、プランジャーとプランジャー押しボルトが固定鉄心側に引かれることで、ブレーキが開放される仕組みである(図1、2)。
- 本件事故でかごが上昇したのは、事故発生時の状況より、**ブレーキの保持力が小さくなり**、かごの重量と釣合おもりの重量との差による荷重により、**かごを静止保持することができなくなった**ためと認められる。

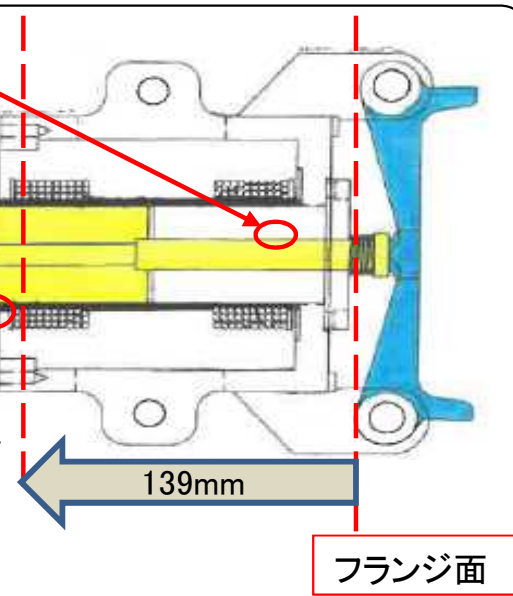
図3 焼付痕と擦過痕及び真円度の位置関係を示す模式図

- ブレーキを構成する各 부품の寸法を3D測定したところ、プランジャーケースの内周部分について、フランジと反対側の断面(フランジ面から139mm)の真円度が設計寸法を著しく外れており、プランジャー方向に歪んでいることが判明した。
- したがって、プランジャー押しボルトと固定鉄心が擦れ、焼き付きが起こったのは、**プランジャーケースが歪んでいることで、プランジャーとプランジャー押しボルトが設計上の位置からずれた状態を維持したまま繰り返し摺動したためと推定される。**
- 歪みの方向や、プランジャーケースの外側には傷が無かったことより、プランジャーケースの歪みはブレーキ製造時の不良であると推定されるが、事故機の設置当初に歪みを検知できなかったのは、エレベーターの製造業者において、**入荷・出荷検査を行っていなかったためであると推定される。**

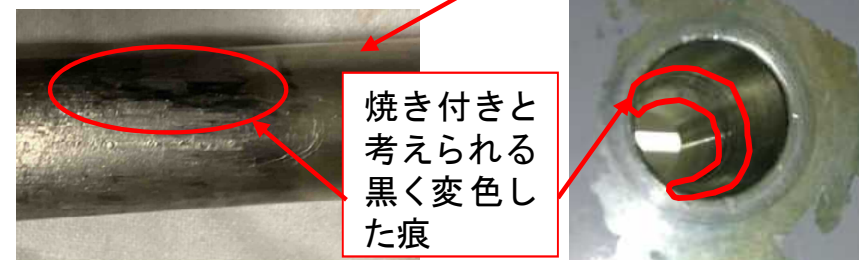
写真2 プランジャー押しボルト 写真3 固定鉄心内周部分

- 制御盤や制御部分の外観、ブレーキの電気回路に異常はなかった。
- ブレーキパッドの厚みを測定したところ、左右ともに直近の定期検査の際と同じ厚みであり、摩耗は確認できなかった。ブレーキパッドの周囲には摩耗粉は発生していなかった。
- ブレーキを分解したところ、固定鉄心の内周部分とプランジャー押しボルトの外周部分に金属の摩耗粉が大量に確認された。
- 固定鉄心の内周部分や、プランジャー押しボルトの固定鉄心側の一部に焼き付きと考えられる黒く変色した痕があった(写真2、3)。また、プランジャーや、プランジャーケースの内周部分の一部に擦過痕があった(写真4、5)。
- プランジャーを手動で押し込んだところ、他の同型機に比してプランジャーの動きに固さがあった。
- したがって、**ブレーキの保持力が小さくなったのは、プランジャー押しボルトの外周部分と固定鉄心の内周部分が擦れ、焼き付きが起こったことで、プランジャー押しボルトがブレーキ制動時の位置に戻ることができず、ブレーキアームが閉じきれない状態となり、ブレーキパッドがブレーキドラムを十分に押さえることができなかったことによると推定される。**

焼き付きと考えられる黒く変色した痕

- かごが上昇したのは、事故発生時、ブレーキの保持力が小さくなったため、かごの重量と釣合おもりの重量との差による荷重により、かごを静止保持することができなくなったためと認められる。
- ブレーキの保持力が小さくなったのは、プランジャー押しボルトと固定鉄心が擦れ、焼き付きが起こったことで、プランジャー押しボルトがブレーキ制動時の位置に戻ることができず、ブレーキアームが閉じきれない状態となり、ブレーキパッドがブレーキドラムを十分に押さえることができなかったことによると推定される。
- プランジャー押しボルトと固定鉄心が擦れ、焼き付きが起こったのは、プランジャーケースがプランジャー方向に歪んでおり、プランジャーとプランジャー押しボルトが設計上の位置からずれた状態を維持したまま繰り返し摺動したためと推定される。
- なお、プランジャー押しボルトと固定鉄心が擦れ、焼き付きが起こったのは、保守点検マニュアルを作成しないまま、保守点検においてブレーキ本体の製品マニュアルに沿わない揮発性の高いCRCを潤滑剤として使用したことにより、事故発生までの間にプランジャーの潤滑不良が発生したことにも起因すると考えられる。
- プランジャーケースの歪みは、ブレーキ製造時の不良であると推定されるが、事故機の設置当初にプランジャーケースの歪みを検知できなかったのは、エレベーターの製造業者において、入荷・出荷検査を行っていないためであると推定される。さらに、設置後、事故発生までの間において、保守点検業者がプランジャーケースの歪みを覚知できないまま、ブレーキやプランジャーケースを交換する等の対応を行わずに使用し続けたことの一因は、保守点検で把握した異常やその対応結果を所有者に報告することとしていなかったことから、異常の原因を確認することにまでつながらず、対処療法的な対応に留まることとなった可能性が考えられる。

- (1) 本事故の原因によらず、戸開走行事案への一般的な対策として**戸開走行保護装置**の設置が効果的であることから、当該装置の設置されていない既設エレベーターの所有者に対して、特定行政庁と連携して、当該装置が設置されるよう必要な周知普及に努めること。
- (2) 当該保守点検業者に対して、**ブレーキの製品マニュアルと整合のとれた保守点検マニュアルを作成するとともに、整合のとれた手法によるブレーキの点検を徹底する**よう指導すること。また、全ての保守点検業者に対して、同様の内容を注意喚起すること。
- (3) 当該製造業者に対して、ブレーキを他社から購入する場合は、**入荷・出荷時に動作試験等を行い、異常がないことを確認する**よう指導すること。また、全ての製造業者に対して、同様の内容を注意喚起すること。
- (4) 当該保守点検業者に対して、**保守点検で確認した異常や対応などを所有者に報告する**よう指導するとともに、全ての保守点検業者に対して、同様の注意喚起を行うこと。

製造業者は、事故機について、プランジャーを含むソレノイド全体を交換するとともに、戸開走行保護装置を設置した。
(なお、所有者において、当該事故機のエレベーターは他の製造業者の製品に交換済みである。)
