京都府京都市内エレベーター事故調査報告書

令和4年12月

社会資本整備審議会

発生日時：令和元年12月2日（月）10時50分

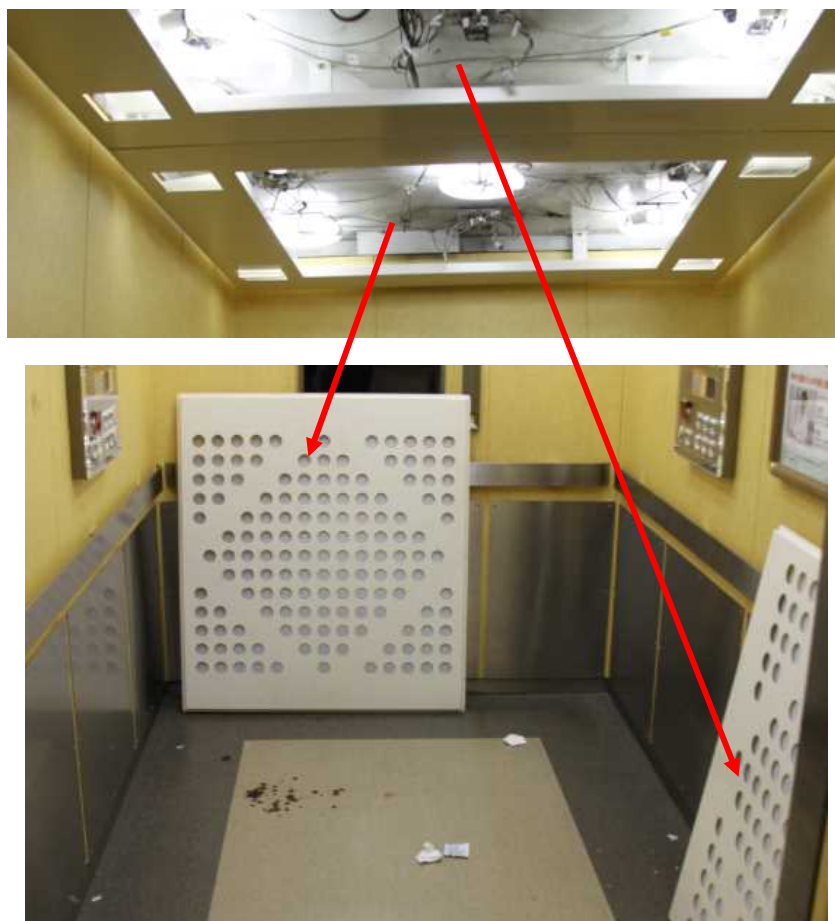
- ・一旦かご戸が開いたものの、その後閉じながらかごが上昇し、ブザーが鳴った。その後、5階（最上階）を超えてかごが停止した。
- ・かごが停止した衝撃で天井の照明カバー（1枚につき、鉄板抜穴加工品（7.6kg）とアクリル板（2.2kg）から構成される）が落下した（写真1）。

写真1 落下していた天井の照明カバー

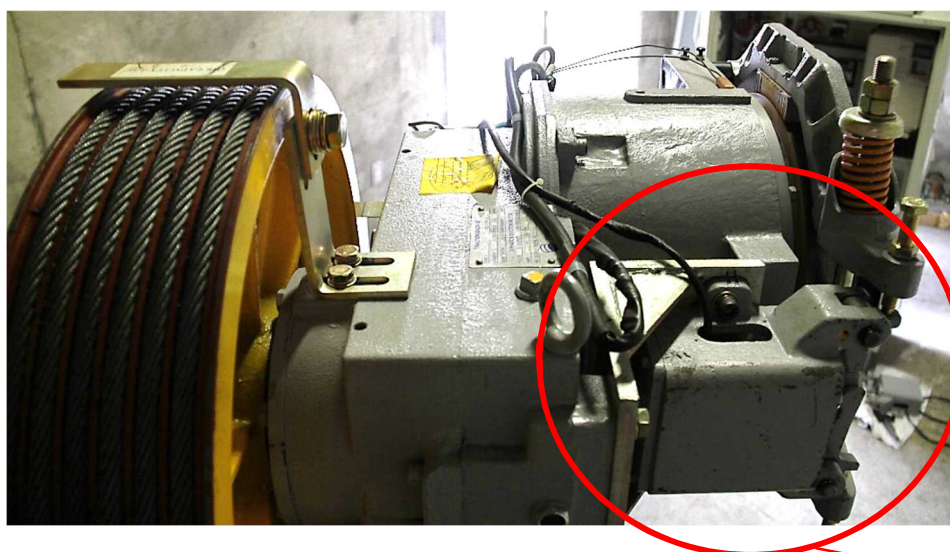
写真2 巻上機とブレーキ

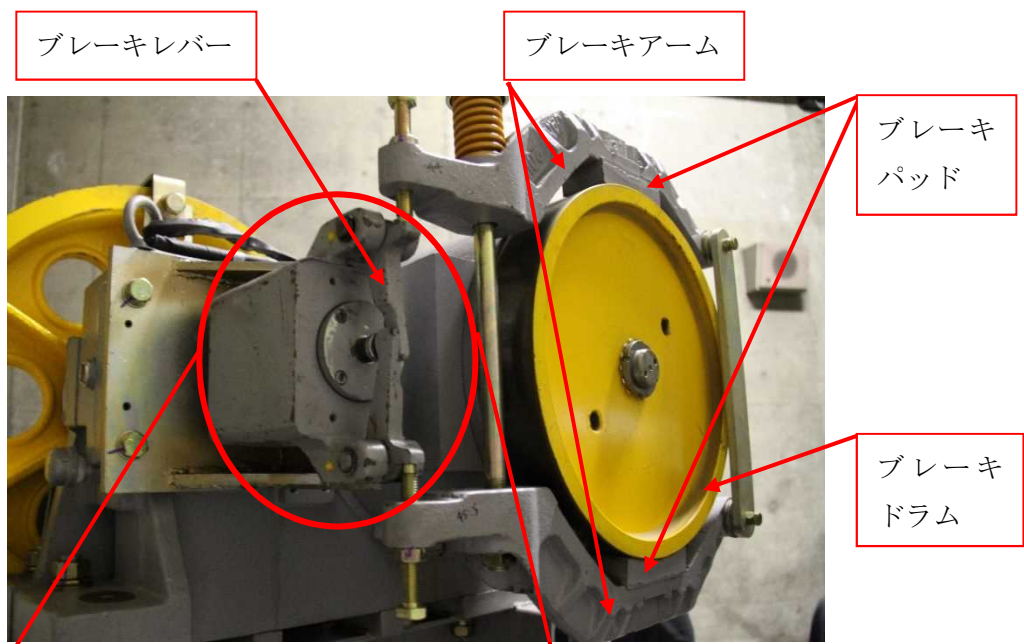
写真3 ブレーキの外観

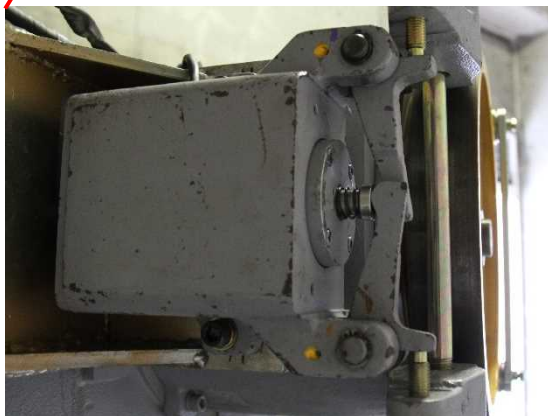
写真4 ソレノイドの外観

製造業者は、事故機について、プランジャーを含むソレノイド全体を交換するとともに、戸開走行保護装置を設置した。

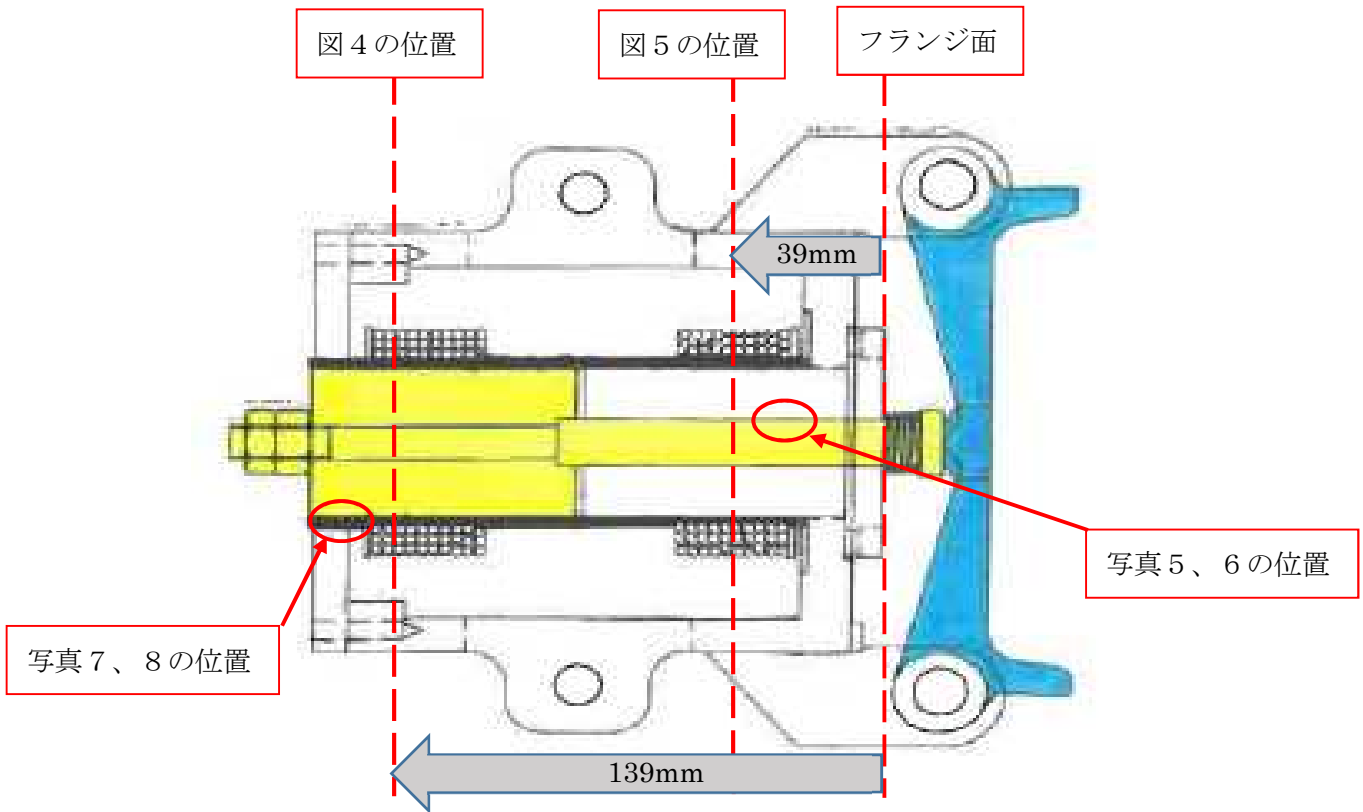
図3 焼き付痕と擦過痕及び真円度の位置関係を示す模式図

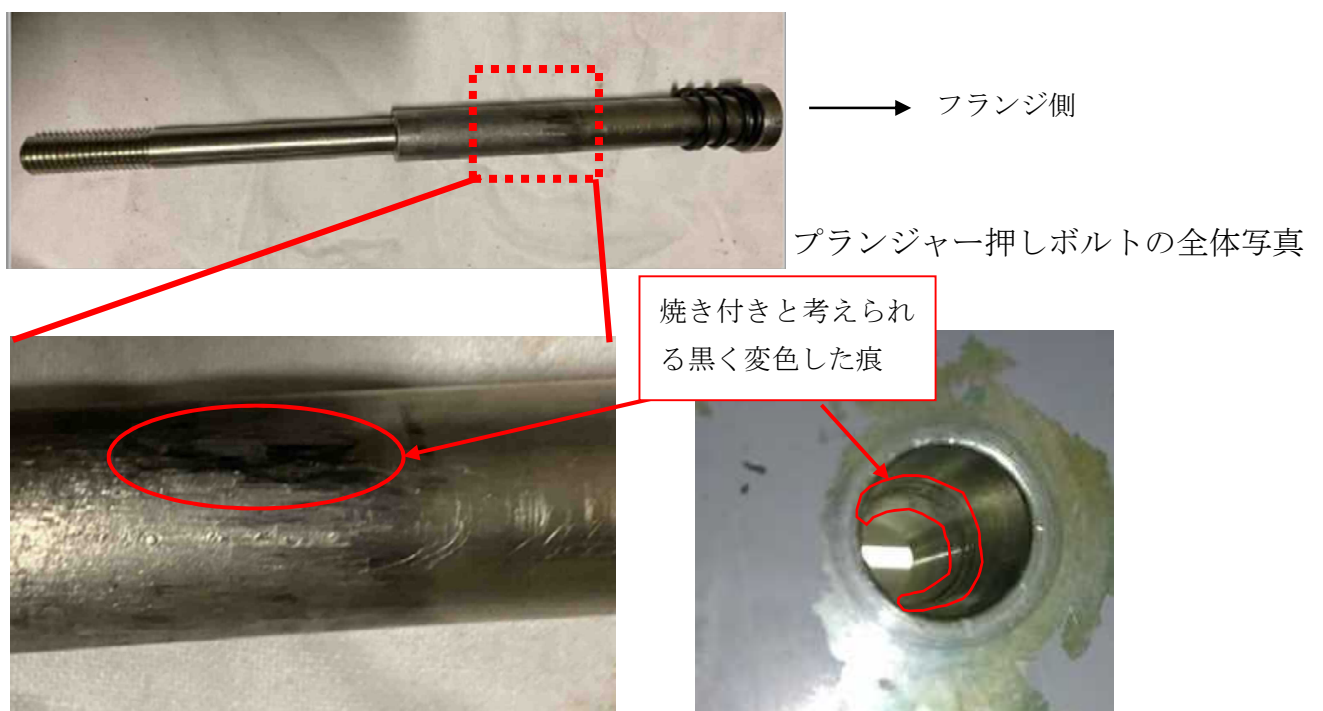
- 焼き付きと考えられる黒く変色した痕があった（写真5・6）。
- ・プランジャーや、プランジャーケースの内周部分の一部に擦過痕があった（写真7・8）。
 - ・プランジャーを手動で押し込んだところ、他の同型機に比してプランジャーの動きに固さがあった。

写真5 プランジャー押しボルト

写真6 固定鉄心内周部分

ブレーキの保持力が小さくなったのは、2.6.1 の制御系に異常がないことと、2.3 のブレーキの構造、2.6.2 の摩耗粉の成分、焼き付き痕及び擦過痕を踏まえると、プランジャー押しボルトの外周部分と固定鉄心の内周部分が擦れることで焼き付きが起こったため、プランジャー押しボルトがブレーキ制動時の位置に戻ることができず、ブレーキアームが閉じきれない状態となり、ブレーキパッドがブレーキドラムを十分に押さえることができなかったことによるものと推定される。

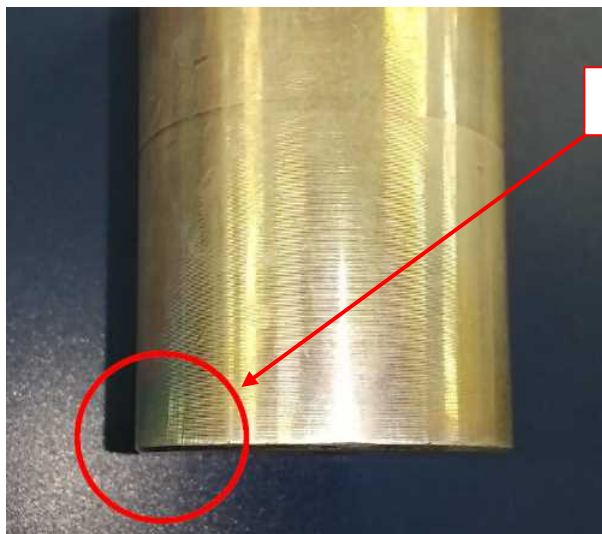
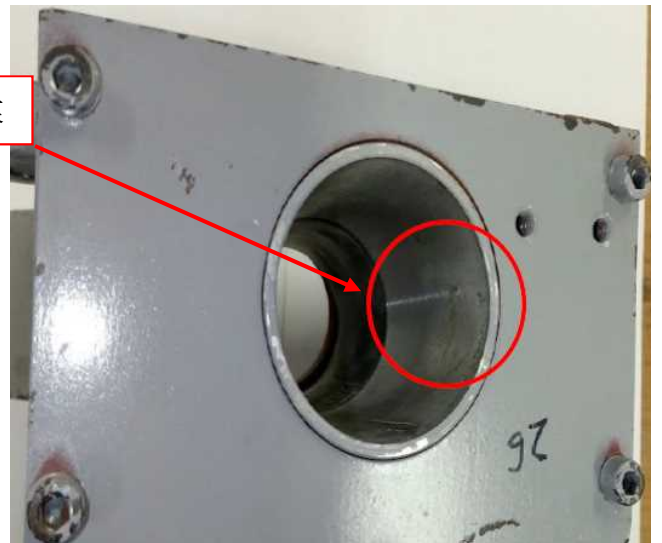
擦過痕

写真7 プランジャー

写真8 プランジャーケースの内周部分

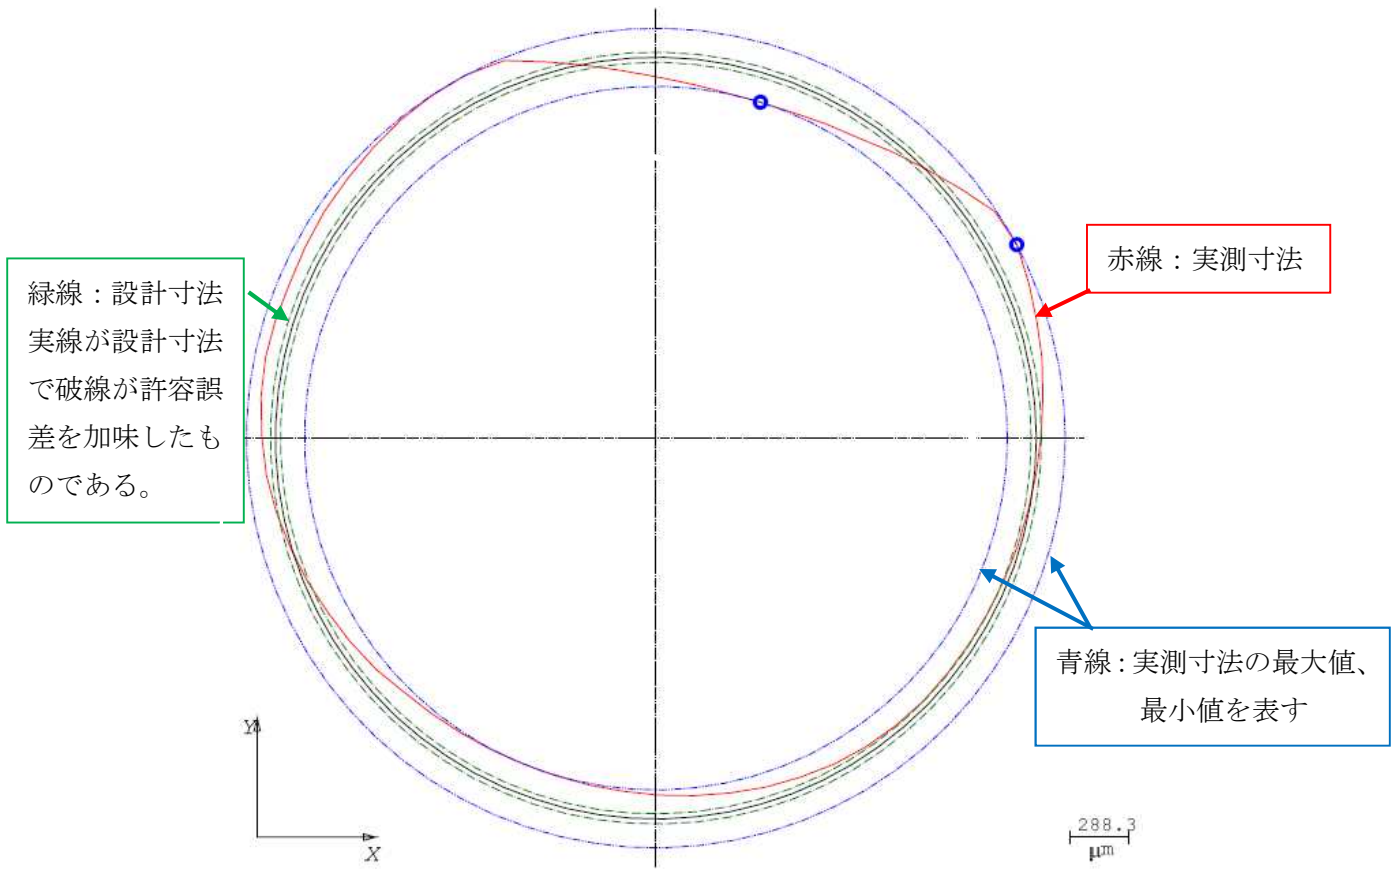
- ブレーキを構成する各部品の寸法を3D測定したところ、プランジャーケースの内周部の円筒度を測定した結果、フランジと反対側の断面（フランジ面から139mm）の真円度が設計寸法を著しく外れており、プランジャー方向に歪んでいることが判明した（図4）。その他フランジ面から39mm、64mm、89mm、114mmの断面の真円度も測定したが設計寸法範囲内に収まっており異常は無かった（図5）。
- 3D測定結果を組み合わせた結果（図6）では、プランジャーケースが歪んでいない通常の場合とは違い、プランジャーケース内周部分が0.1424mm歪んでおり、プランジャーケース内部で引っかかりが発生していた。また通常の場合では固定鉄心とプランジャー押しボルトの隙間は0.0310mm空くが、当該事故機ではプランジャーケースの歪みを考慮すると隙間はなかった。
- プランジャーケースの外側には傷が無かった。

図4 プランジャーケースの内周部分の断面（フランジ面から 139mm の位置）

①のプランジャーケースの歪みは、2.6.3の歪みの方向や、ケース外側に傷が無かったことを踏まえると、落下等の外力により発生したものではなく、ブレーキ製造時の不良であると推定される。

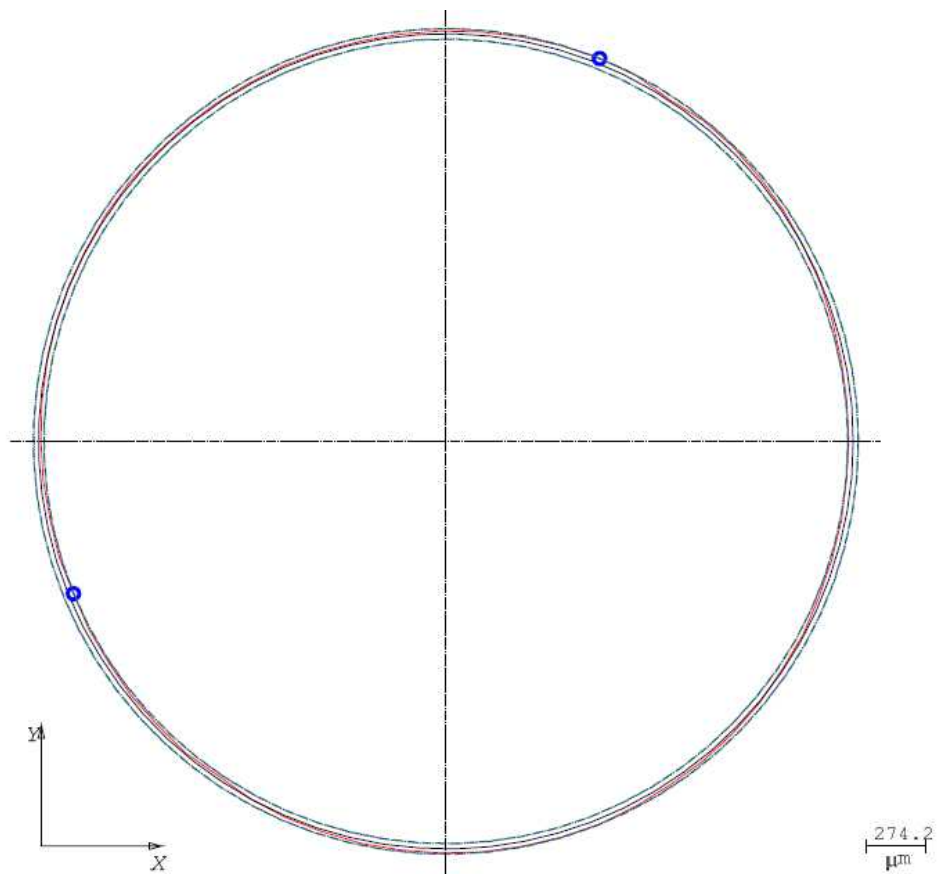
図5 プランジャーケースの内周部分の断面（フランジ面から 39mm の位置）

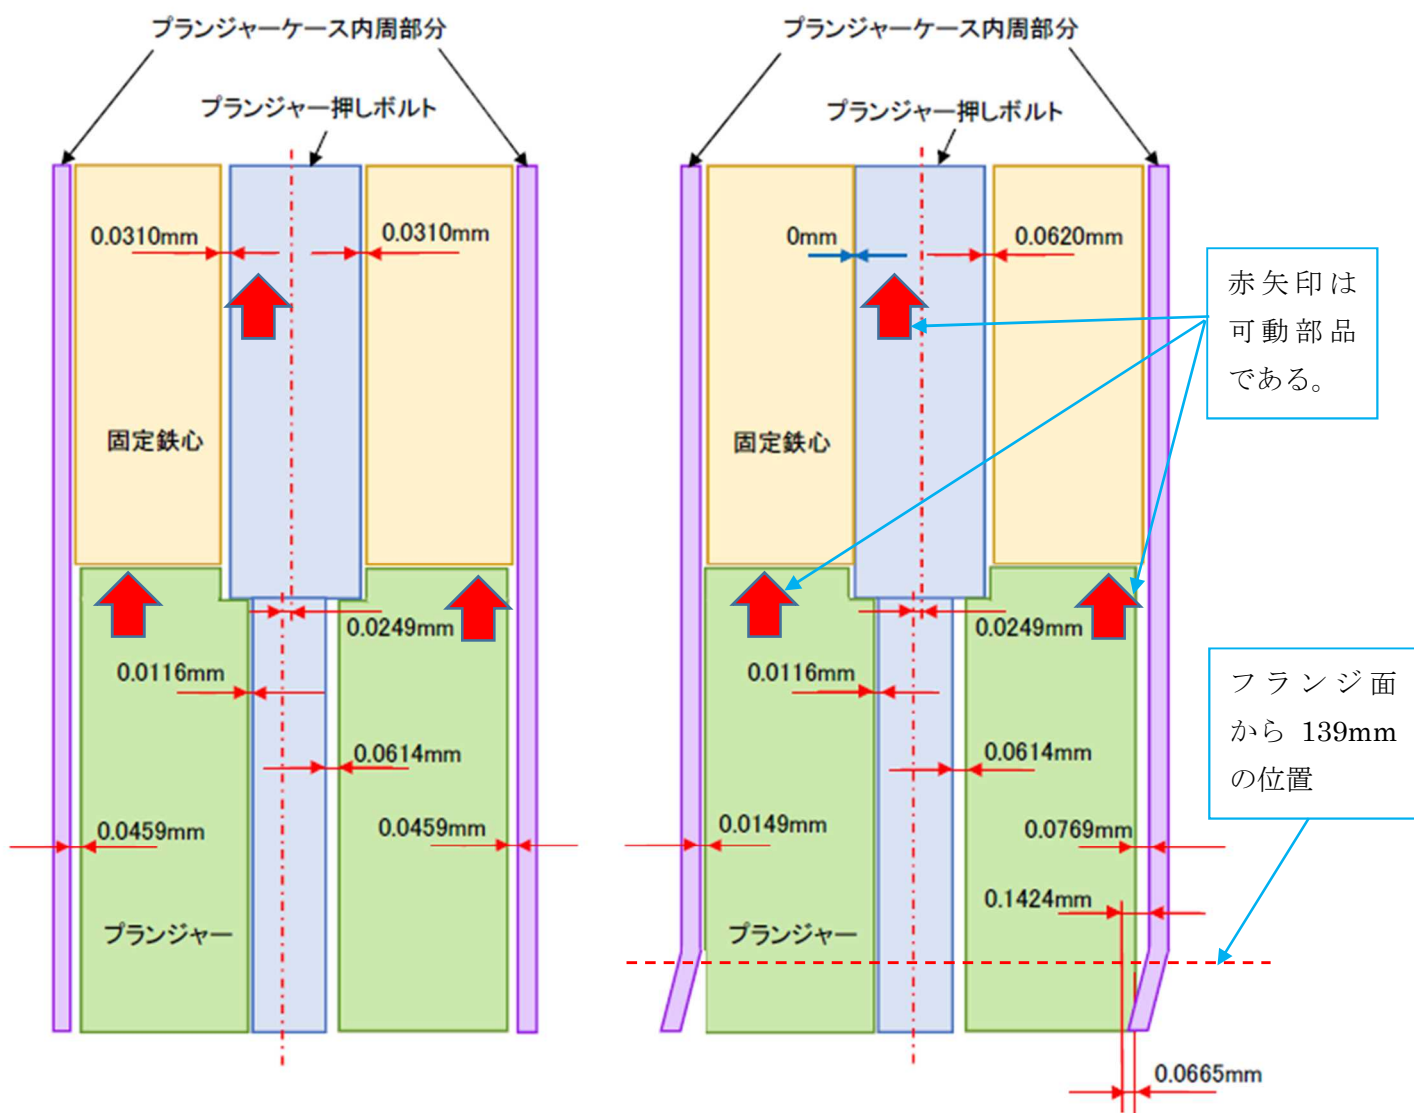
ブランジャーケース内周部分
に歪みが発生していない場合

事故機の場合（ブランジャーケ
ースに歪みが発生している）

図6 ブレーキ内部の位置関係

①2.6.2 のプランジャーの動きや 2.6.3 の実測寸法を踏まえると、プランジャーケースがプランジャー方向に歪んでいたことにより、プランジャーとプランジャー押しボルトが設計上の位置からずれた位置状態を維持したまま繰り返し摺動したためと推定される（図 6、図 7）。
