改善箇所説明図

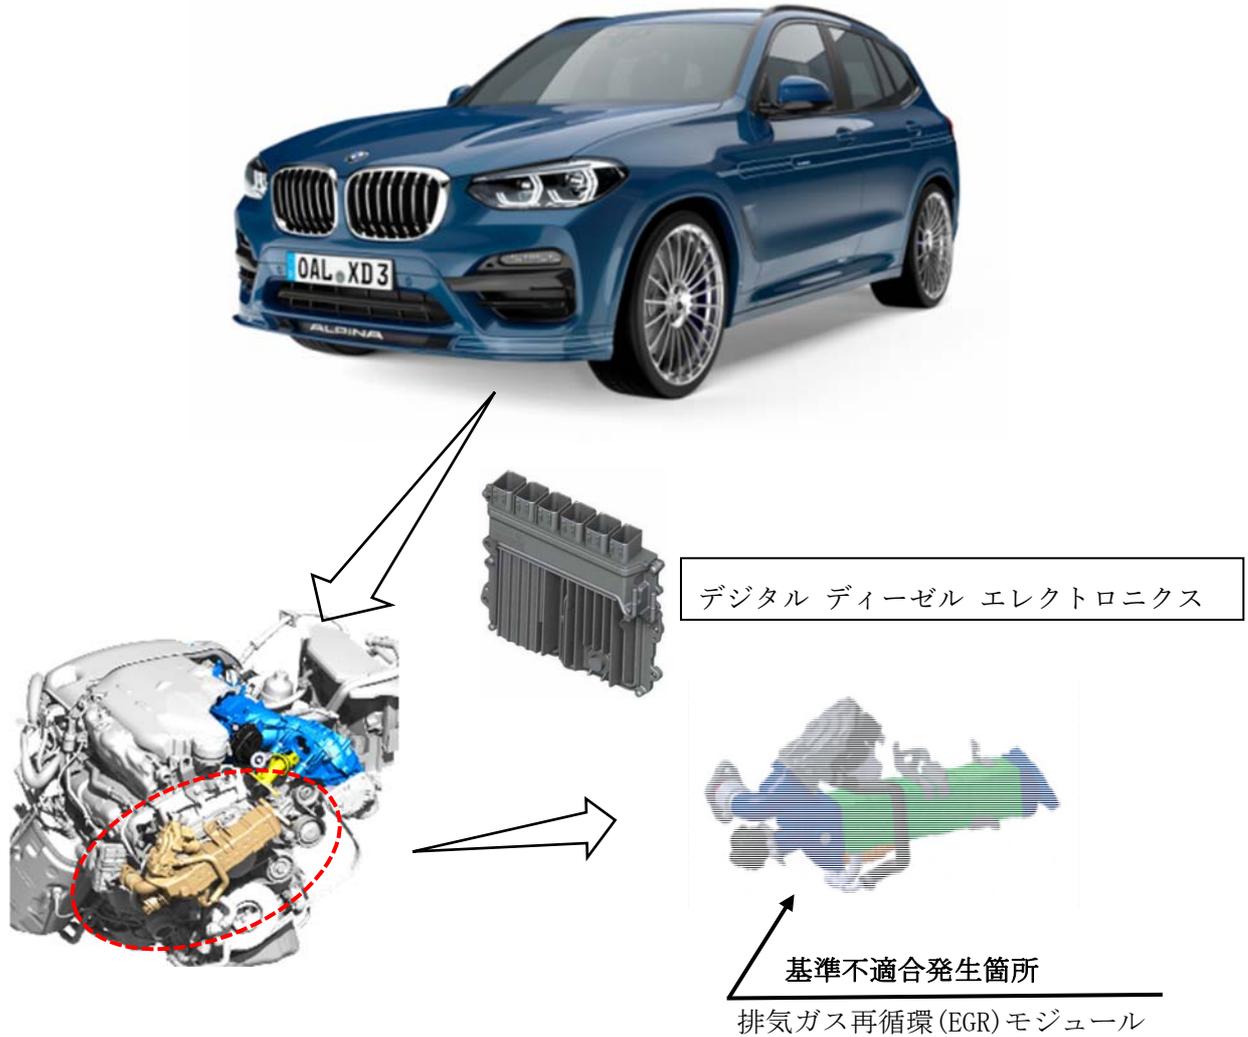
ディーゼルエンジンの排気ガス再循環装置 (EGR) モジュールにおいて、経年変化により冷却水が漏れるものがある。その場合、排気ガスに含まれる煤が冷却水と混合して排気ガス再循環装置 (EGR) モジュールの内部に堆積し、高温になった堆積物がインテークマニホールドに流入し付着して、インテークマニホールドが溶損する可能性がある。最悪の場合、火災に至るおそれがある。

全車両、エンジンコントロールユニット (DDE) のプログラムを対策プログラムに書き換え、冷却水の漏れやエンジン過熱を早期に感知させ、警告灯を点灯させる。さらに、インテークマニホールドの溶損が拡大する前に保護機能を作動させるとともに、エンジン警告灯を点灯させ、出力を制限させる。

なお、過去に冷却水補充の履歴が確認できた場合は、排気ガス再循環装置 (EGR) モジュールの点検を行ない、必要に応じて対策品と交換する。
