改善箇所説明図

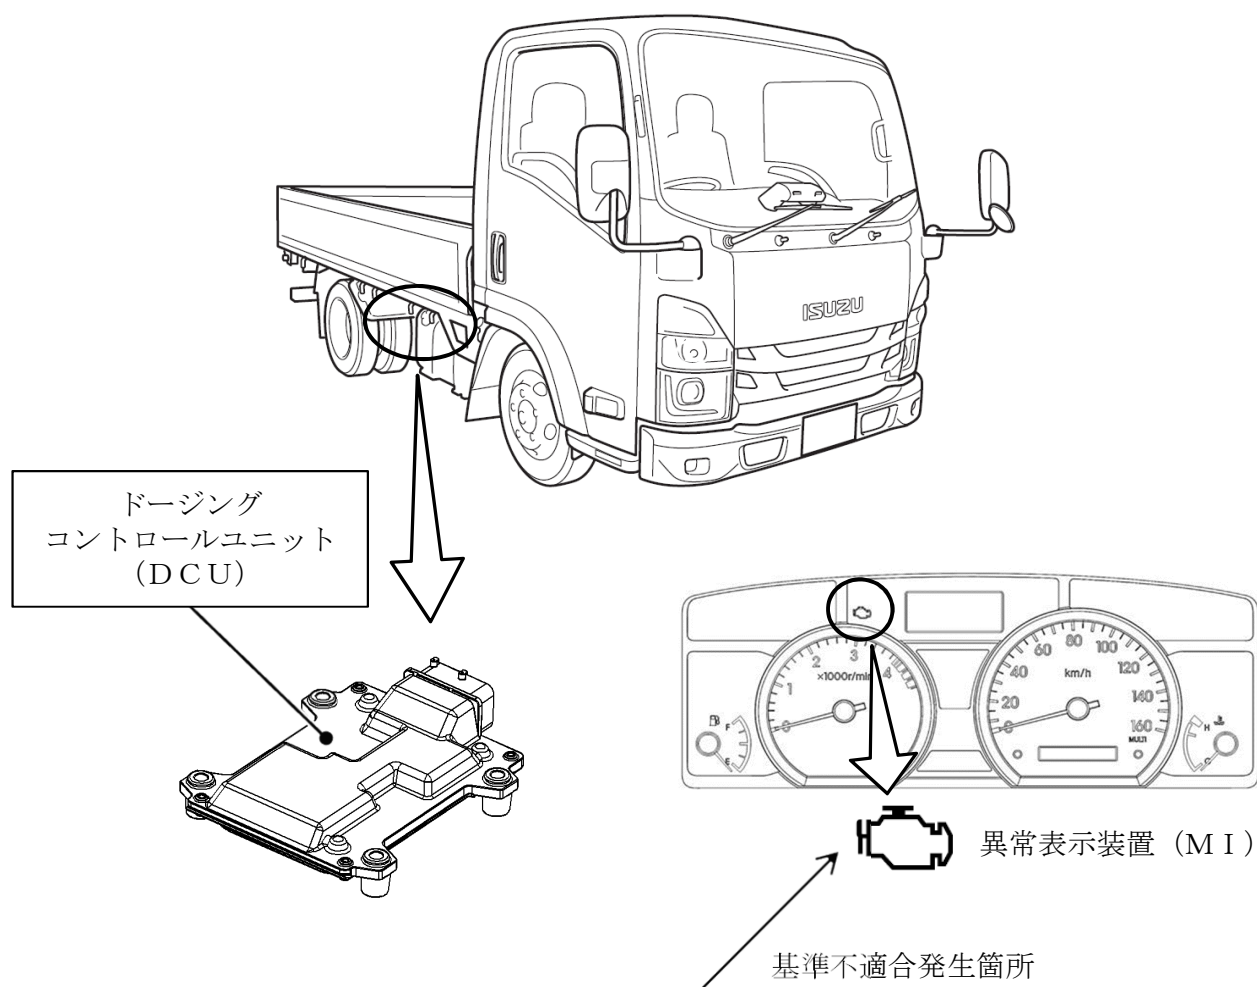
小型トラックにおいて、ドーシングコントロールユニット (DCU) の制御プログラムが不適切なため、イグニッションキーオン時の異常表示装置 (MI) の点灯/点滅の作動が設計意図と不一致となっている。そのため、保安基準第31条の細目告示第41条別添48の車載式故障診断装置 (ディーゼル重量車J-OBD II) の技術基準を満足しない。

改善の内容: 全車両、DCUのプログラムを対策プログラムに修正する。

識別 : 助手席側ドア開口部のシリアルナンバープレート左下の位置に、識別シール (水色) を貼付する。
