## 改善箇所説明図

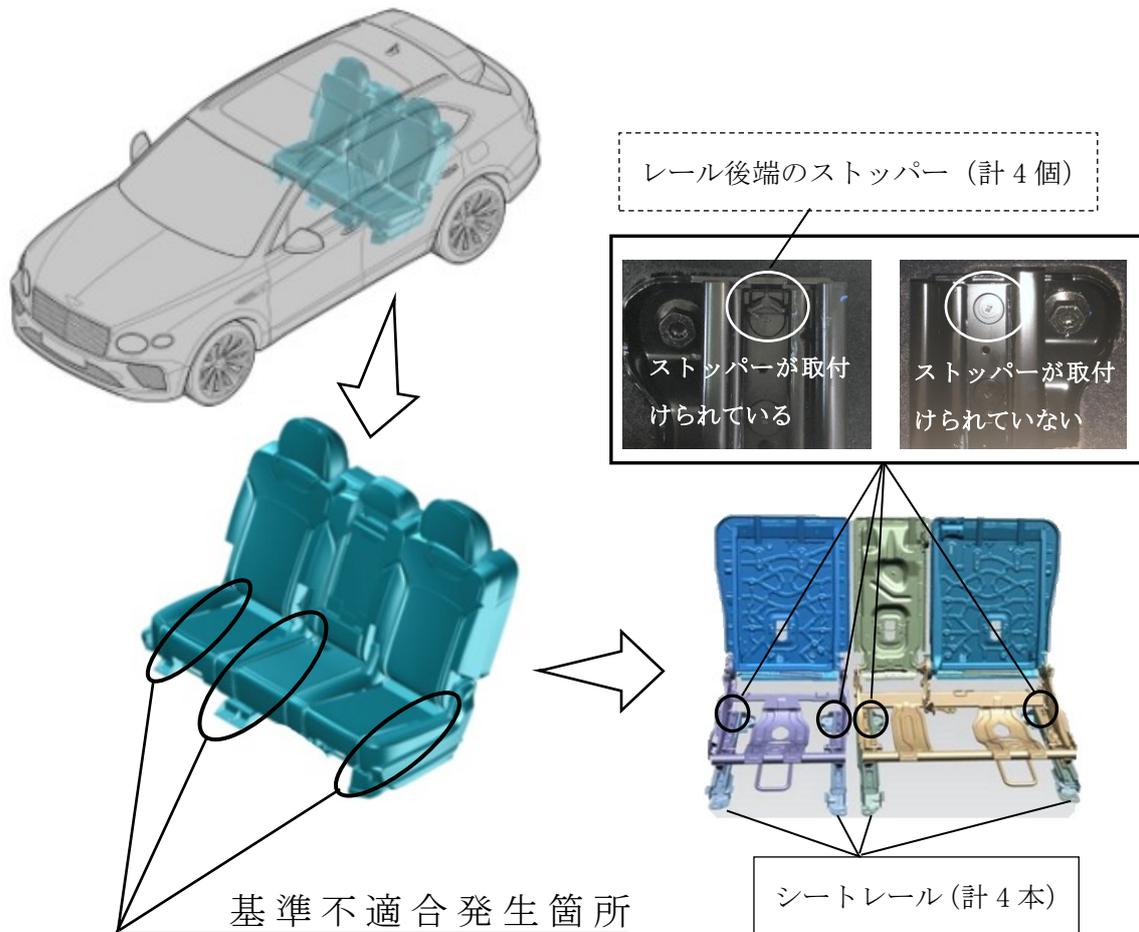
後席のスライド式シートレールにおいて、レールのアライメントが不整合な状態で取り付けられ、座席固定溝の位置が僅かにずれているため、座席が確実に固定されていないものがある。そのため、衝突時に座席が動き、最悪の場合、乗員が負傷するおそれがある。また、当該レール後端にストッパーが取り付けられていないものがあり、座席を最後位置に移動した場合、カーペットを傷付けることがある。

全車両、後席シートレールの取付けを修正しアライメントを整え、座席固定溝を適切な位置に修正する。また、当該レール後端のストッパーを点検し、取り付けられていない場合は取付け、カーペットに傷が付いている場合は修理を行う。

識別：右側の2列目シートフレームに黄色のペイントを塗布する。
