# 改善箇所説明図

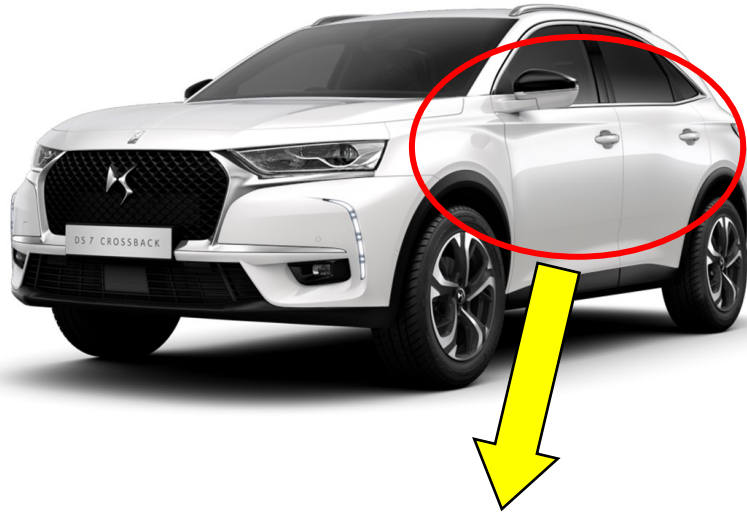
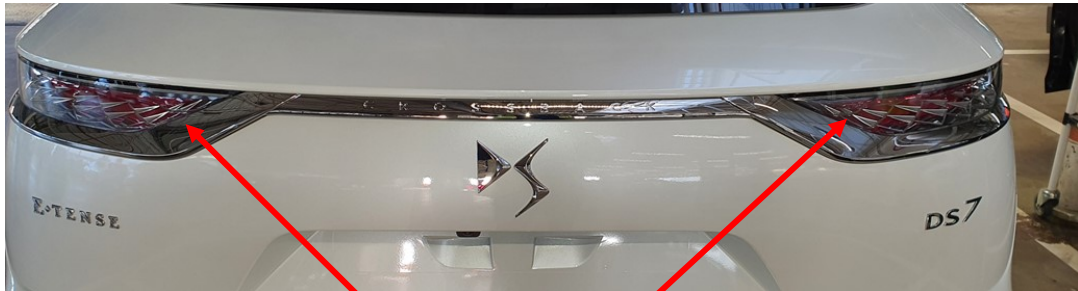
テールランプ

基準不適合部位

テールランプにおいて、組み付けが不適切なため、テールゲートパネルと強く干渉しているものがある。そのため、テールランプのハウジングが損傷し、雨水等がランプ内部に侵入するおそれがある。最悪の場合、テールランプが点灯しなくなる。

全車両、テールランプのスタッド部にスペーサーを追加する。なお、シャワーテストを行い、テールランプ内に水入りが認められる場合にはテールランプを良品に交換する。
