改善箇所説明図

「不具合発生箇所」

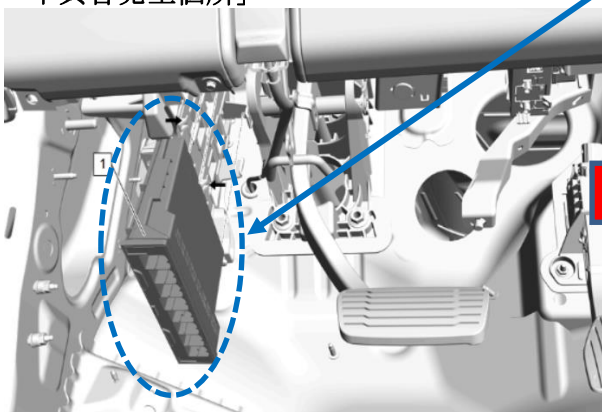
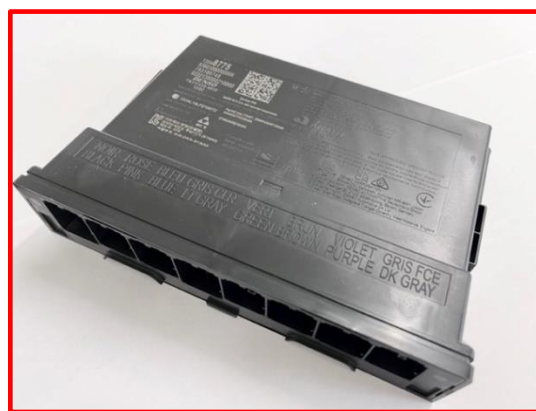
は、ボディコントロールモジュールを示す。

ボディコントロールモジュールにおいて、プログラムの設定を誤ったため、日本仕様に設定されていない緊急制動表示灯が作動し、制動灯及び補助制動灯が点滅する。そのため、保安基準第 42 条に抵触する。

全車両、ボディコントロールモジュールをアップデートし、緊急制動表示灯を非作動とする。

運転席側 A ピラー(下側ドアヒンジの下)に黄色ペイントを塗布する。
