## 改善箇所説明図

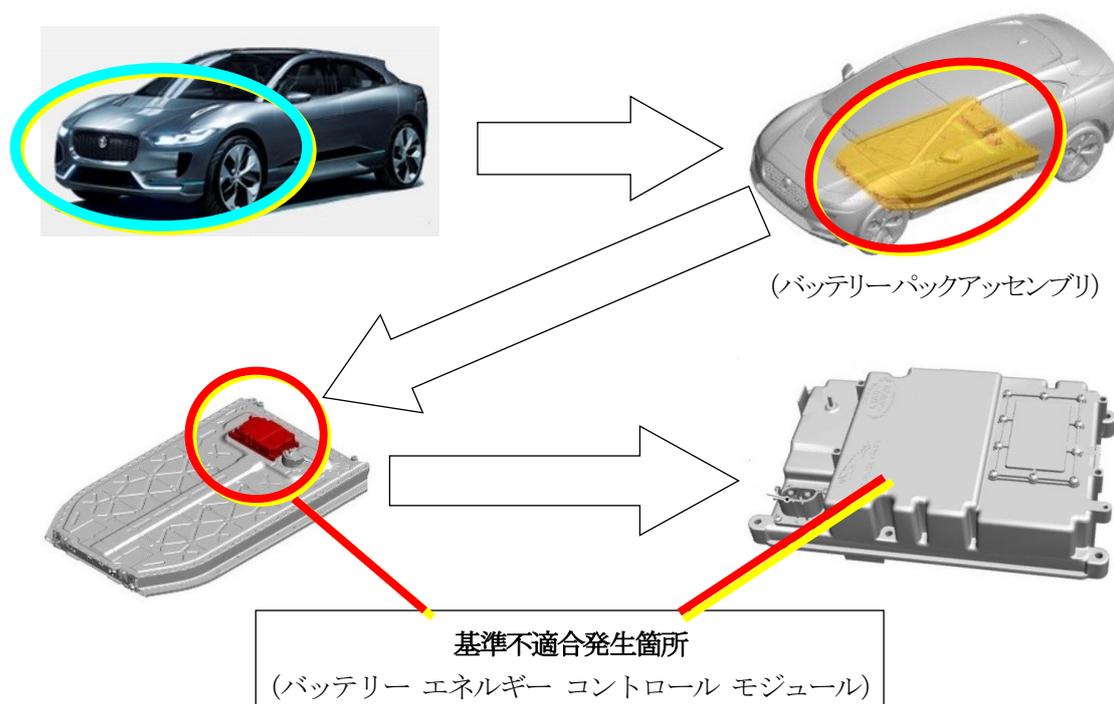
注：  は、プログラム更新部分を示す。

電動機の電源装置において、バッテリー エネルギー コントロール モジュールの制御プログラムが不適切だったため、外-3647 のリコール改善措置作業を行った。

この際、不適切なプログラム書換え工具による改善措置作業の実施、又は通信障害により、改善措置が完了していない。そのため、バッテリーの温度異常を監視できず警告灯が点灯し、最悪の場合、バッテリーパックアセンブリ内のリチウムイオン電池より火災が発生するおそれがある。

全車両、バッテリー エネルギー コントロール モジュールの制御プログラムを正しいプログラム書換え工具を使用して書き換える。

識別：助手席ドアのボディ側下部、ドアヒンジボルトに白ペイントを塗布する。
