# 改善箇所説明図

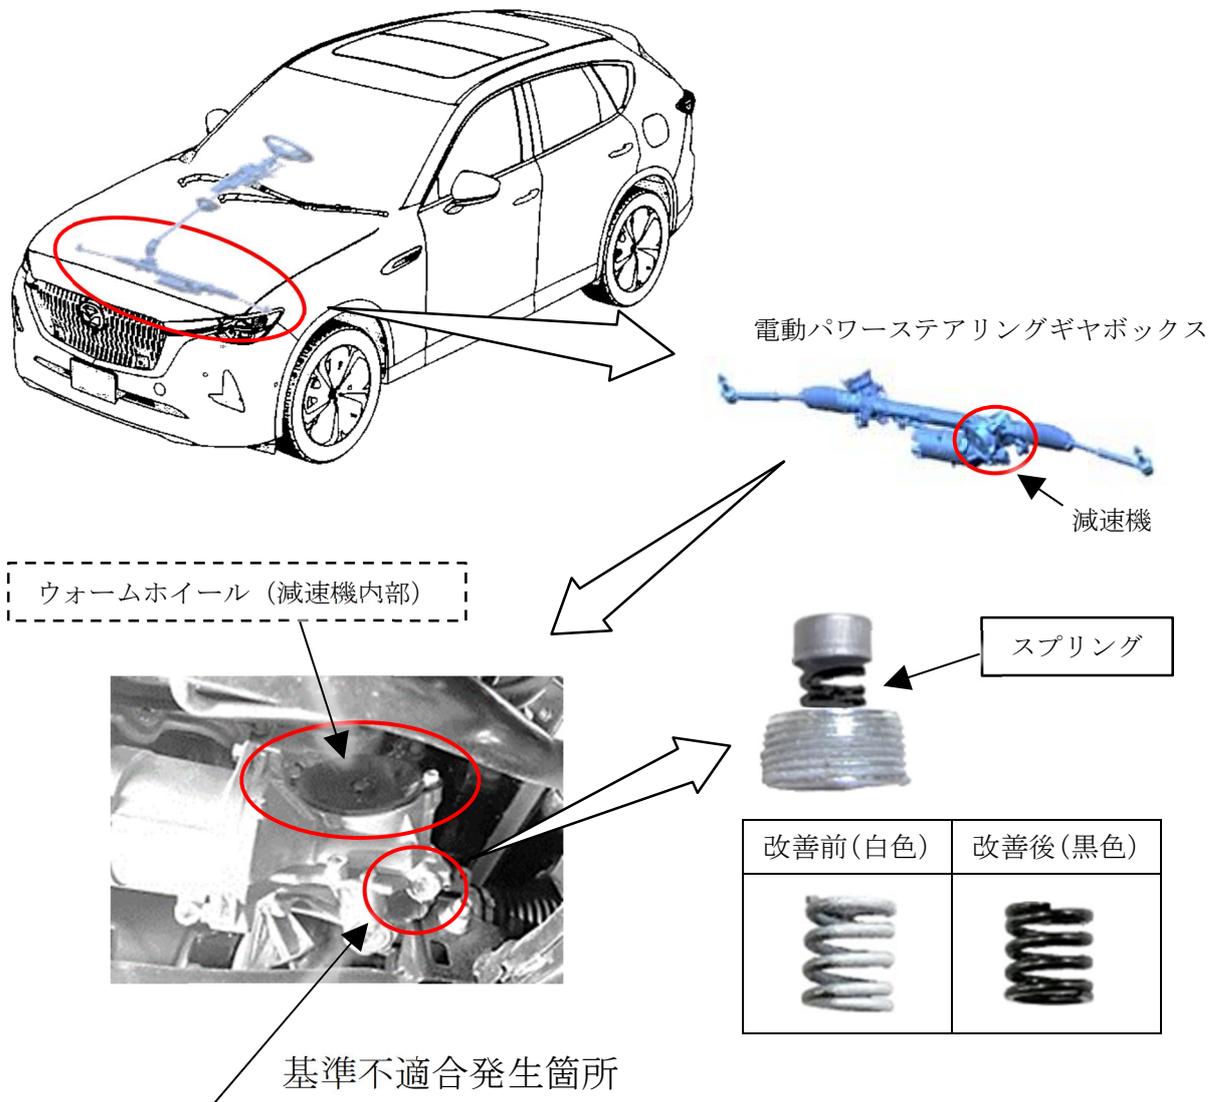
電動パワーステアリングギヤボックスにおいて、ギヤ同士の噛み合わせ荷重設定が不適切なため、噛み合い部に塗布したグリースが押し出され、摺動抵抗が増加する。そのため、ステアリングを操作するときの操作力が増大するおそれがある。

全車両、ギヤを噛み合わせるためのスプリングを対策品に交換する。また、押し出されたグリースをウォームホイールの噛み合い部に塗り直す。

識別：車台番号打刻のハイフン後一番目の数字上部に黄ペンを塗布する。
