改善箇所説明図

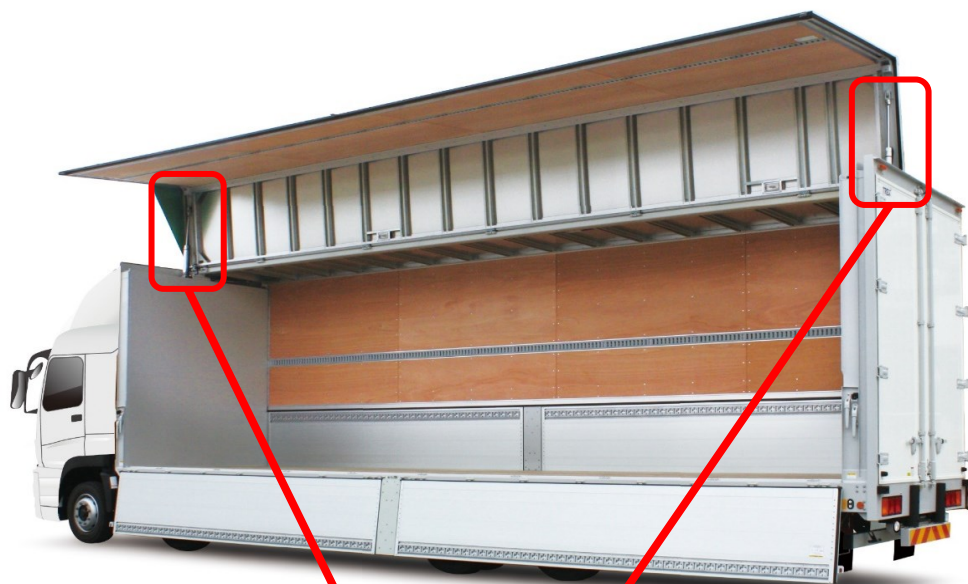
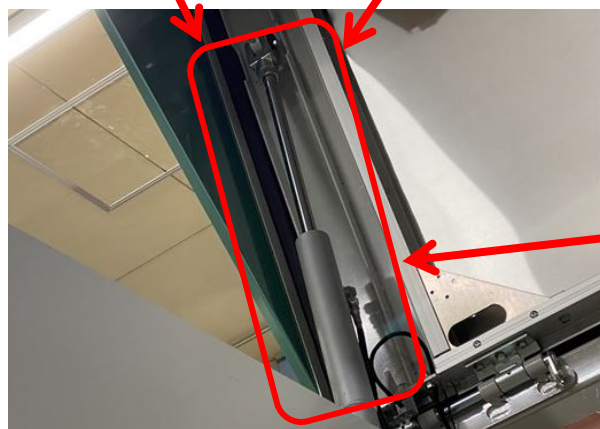
油圧シリンダー
(前後左右 4本)

は交換部品を示す。

ウイング車の荷台において、油圧シリンダーのピストン部のシール構造が不適切なため、油圧が上げ側から下げ側(=ピストンロッド側)へ抜けることがある。そのため、ウイング開放時にウイングが下がり、最悪の場合、荷物の積み降ろし時に負傷するおそれがある。

全車両、油圧シリンダーを対策品に交換する。
