## 改善箇所説明図

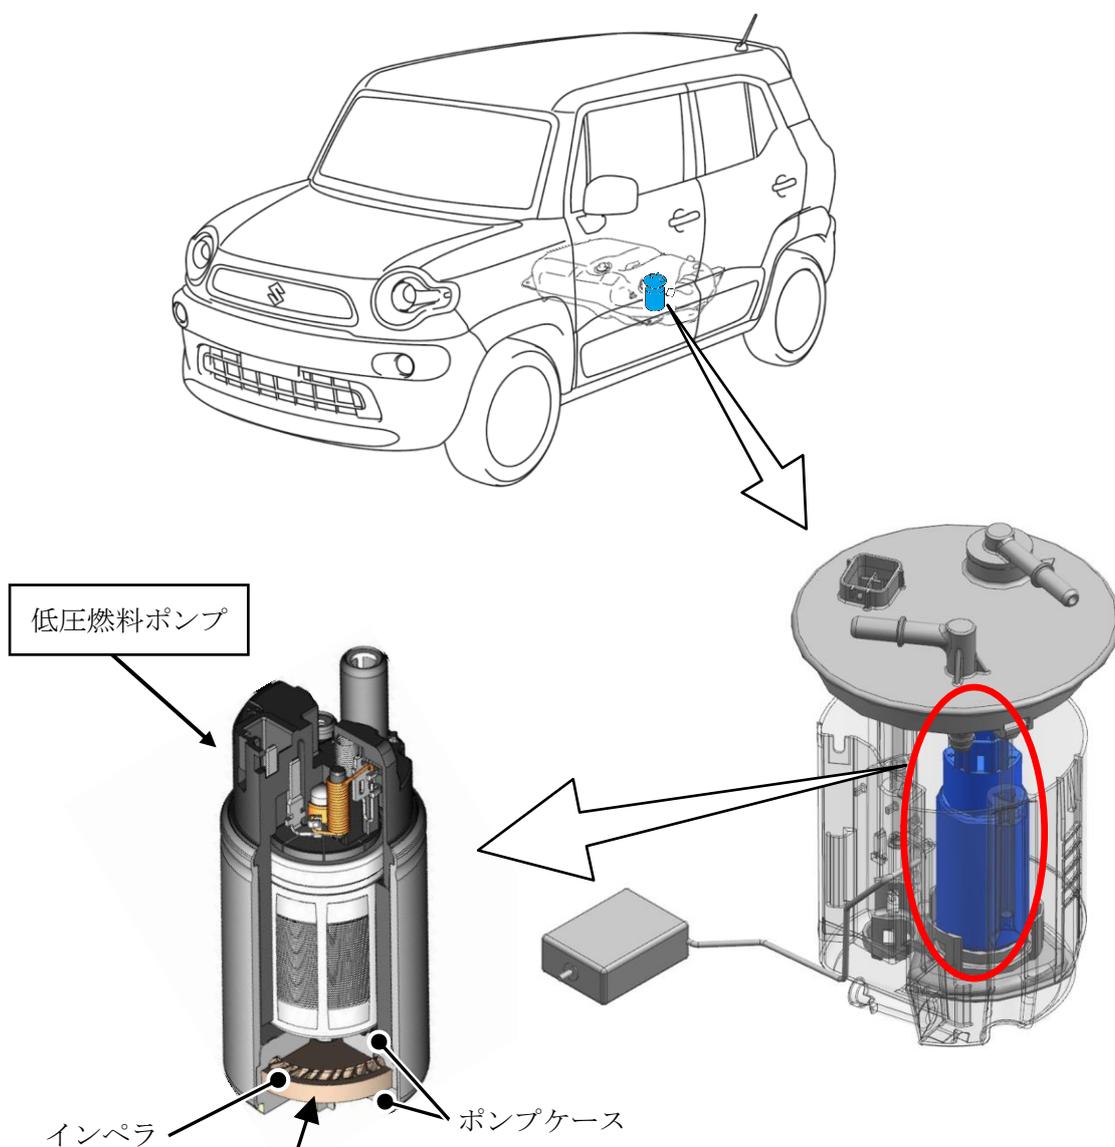
低圧燃料ポンプのインペラ（樹脂製羽根車）において、成形条件が不適切なため、樹脂密度が低くなって、燃料により膨潤して変形することがある。そのため、インペラがポンプケースと接触して燃料ポンプが作動不良となり、最悪の場合、走行中エンストに至るおそれがある。

全車両、低圧燃料ポンプを対策品と交換する。

識別： IDプレートに紫色のシールを貼付する。
