## 改善箇所説明図

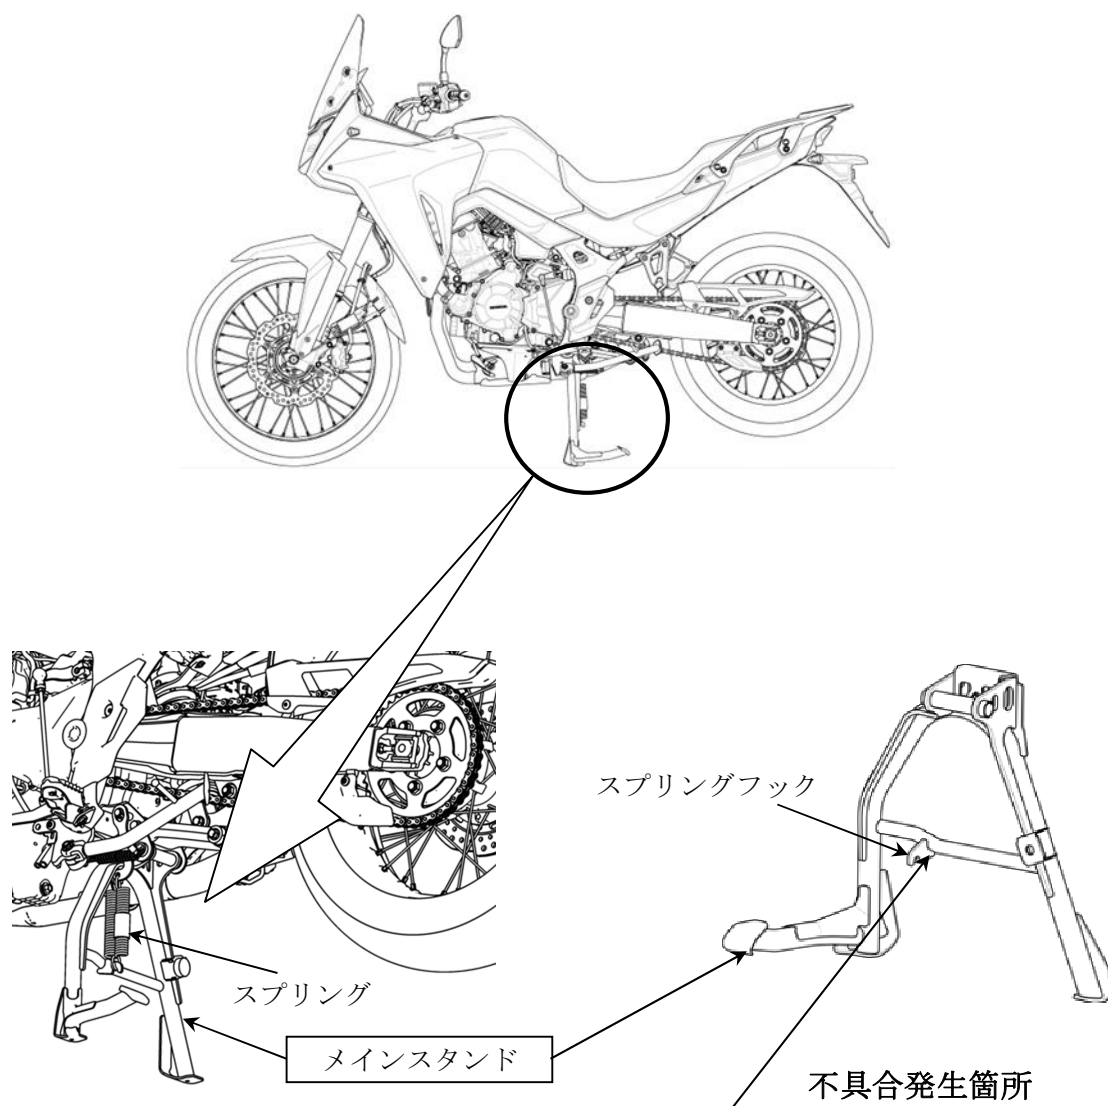
後付け部品として販売したメインスタンドにおいて、スプリングフックの溶接条件が不適切なため、溶接部の強度が不足しているものがある。そのため、メインスタンドを立てる際に溶接部が破断した場合は、スプリングフックが外れて車両が倒れるおそれがある。また、走行中に溶接部が破断した場合はメインスタンドが路面に接地し、最悪の場合、転倒するおそれがある。

全車両、製造ロット番号を点検し、該当する場合は良品に交換する。

注：  は点検結果により交換する部品を示す。

識別：車台番号打刻部付近に黄色の識別ラベルを貼付する。
