## 改善箇所説明図

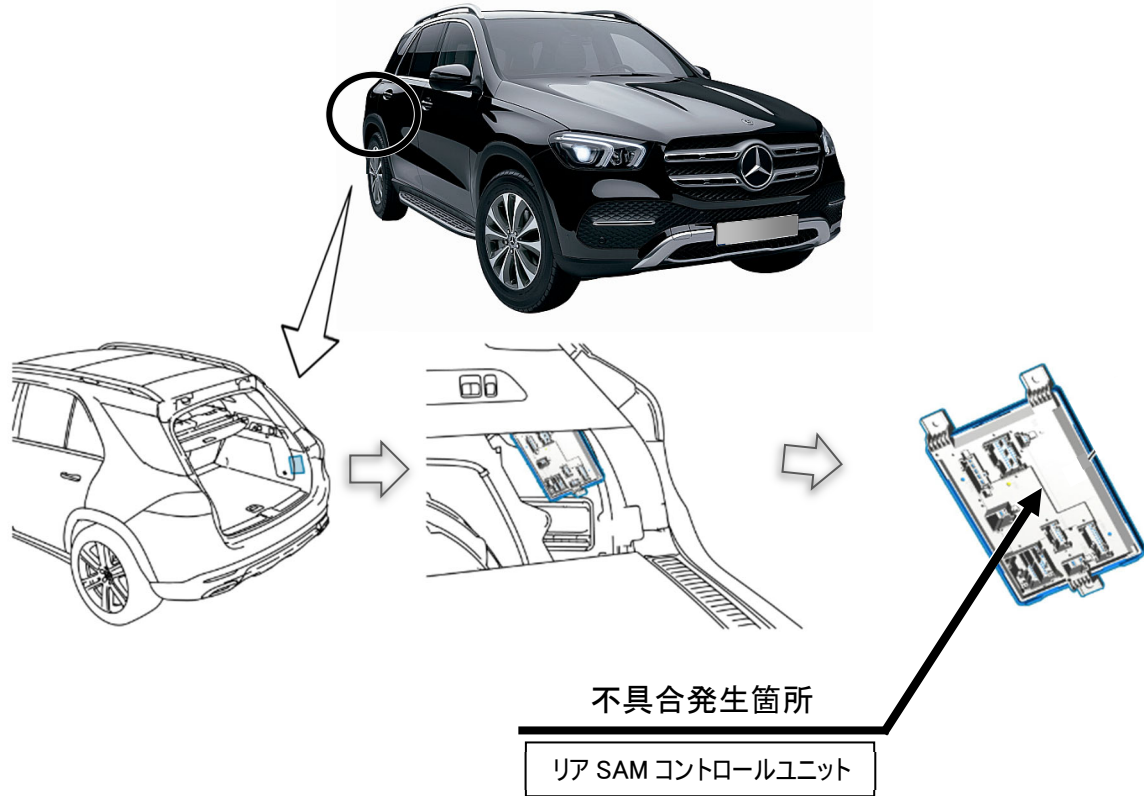
注：  は、対策プログラムに書き換える部位を示す。

リア SAM (信号制御および作動モジュール) コントロールユニットにおいて、製造ツールの管理が不適切なため基板に軽微な損傷が生じているものがある。そのため、使用過程で生じる振動等で損傷が進むことで基板内に短絡が発生し、左後退灯が常時点灯し続けるおそれがある。

全車両、リア SAM コントロールユニットのプログラムを本不具合が生じた場合に、警告灯を点灯させるプログラムに書き換える。ただし、左後退灯が常時点灯している場合には、リア SAM コントロールユニットを良品に交換する。
