## 改善箇所説明図

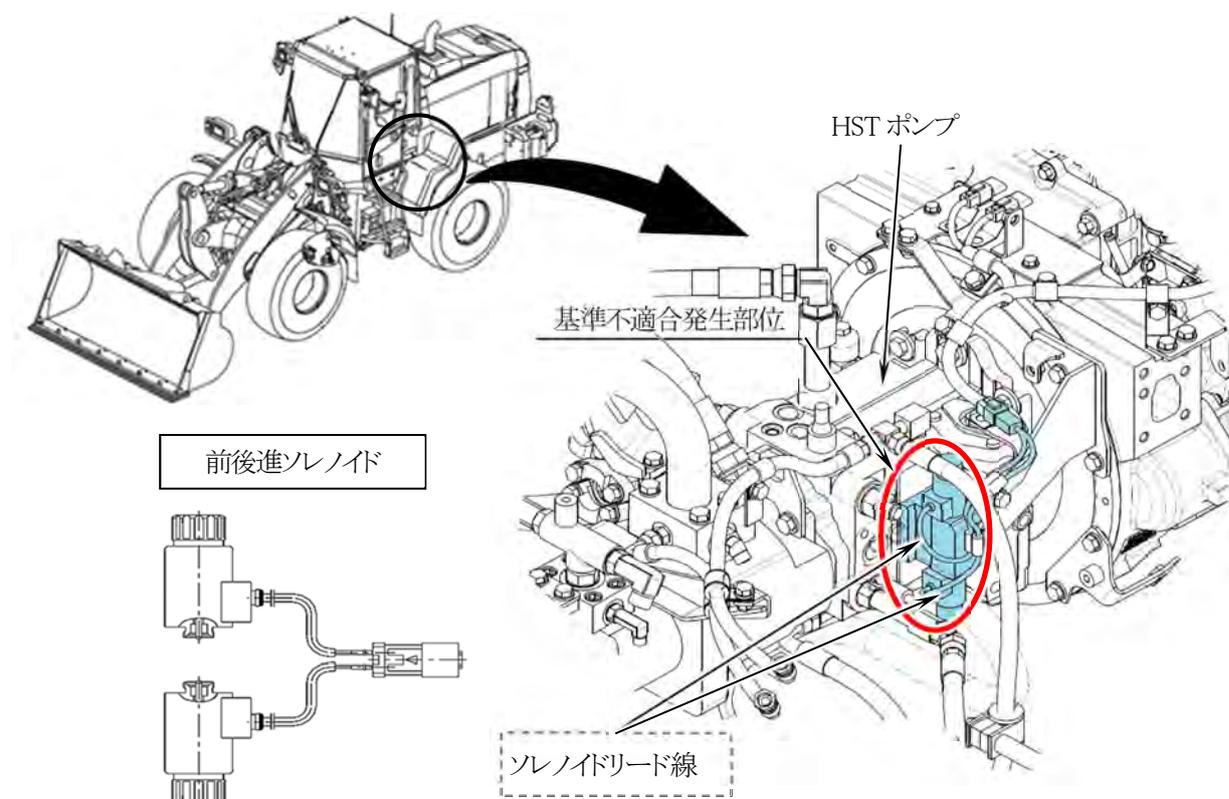
注   は交換部品を   は取り回しを変更する配線を示す。

ショベル・ローダの静油圧変速機において、前後進ソレノイドへの雨水等の浸入に対する検討が不十分で、ソレノイドリード線の取出し向きが指示が無い場合、リード線が上向きに取り付けられているものがある。そのためそのまま使用を続けると、取り出し口に付着した雨水等がソレノイド内部に浸入し発錆することで、最悪の場合、リード線が断線して走行不能になる。

- ① 前後進ソレノイドを新品に交換する。
- ② 一部のソレノイドリード線の取り回しを変更する。

識別: オペシートの後方のヒューズカバー裏側にピンク色のペイントを塗布する。
