改善箇所説明図

三菱純正アクセサリ
LED バックアップランプバルブ

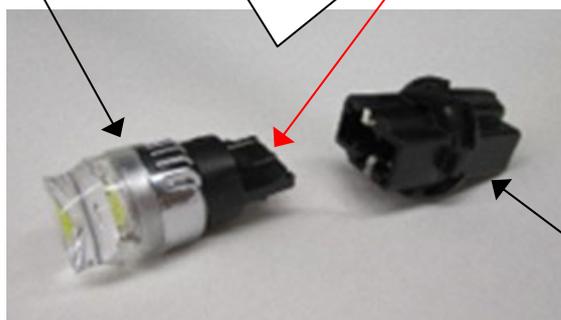
不具合発生箇所（嵌合部形状）

販売店装着オプションパーツとして販売した三菱純正アクセサリLEDバックアップランプバルブにおいて、ソケットとの嵌合部の形状に設定不備があったため、当該バルブを組み付けると、ソケットとの嵌合が不完全となり、走行中やテールゲート開閉時の振動等により、バルブが外れ、バックアップランプが不灯となるおそれがある。

LED バックアップランプバルブを対策品と交換する。但し、対策品配備前に改修する車両については、ソケットを適合品と交換する。なお、LED バックアップランプバルブの対策品の配備は、令和6年4月末の予定。
