改善箇所説明図

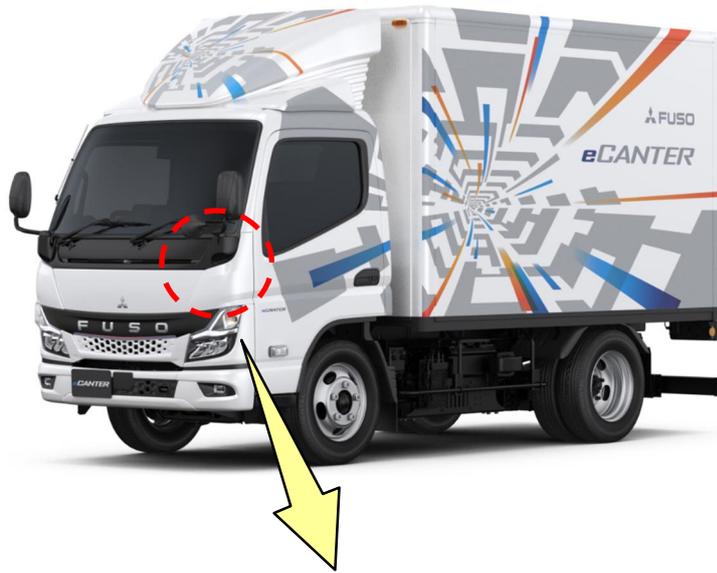
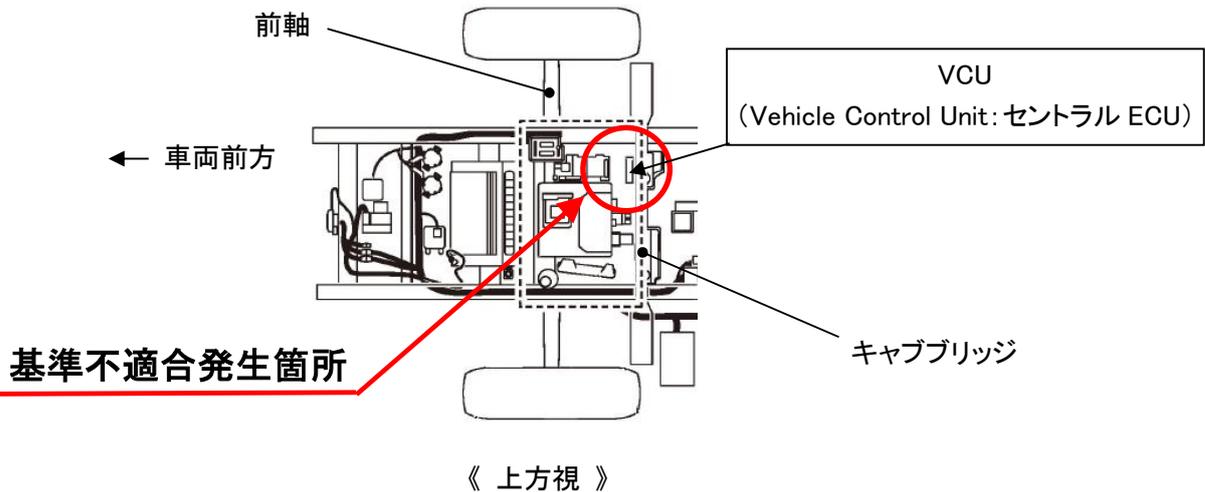
電気自動車の小型トラックにおいて、VCU の制御プログラムが不適切なため、通信エラーが生じていると誤判定し、安全のために高電圧システムをシャットダウンすることがある。このため、走行中に運転者が予期せぬタイミングで、メーター内に表示されている高電圧バッテリーの充電率が 0%を示して走行を継続できなくなる。

全車両、VCU の制御プログラムを対策品に書き換える。

識別：作業完了車には、アクセルペダル右側のキャビン側面に白色ペイントを塗布する。
