改善箇所説明図

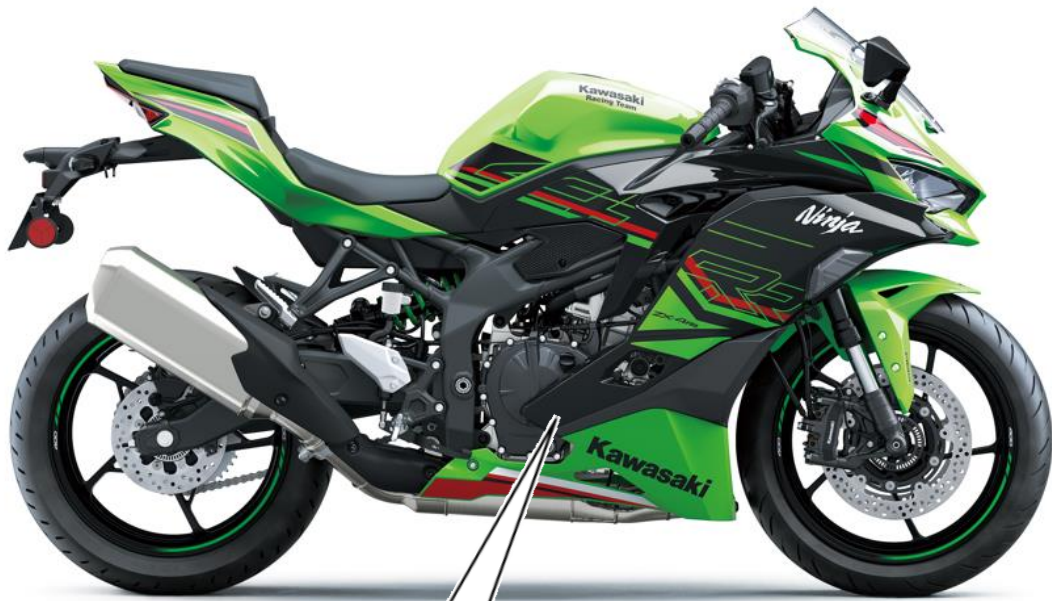
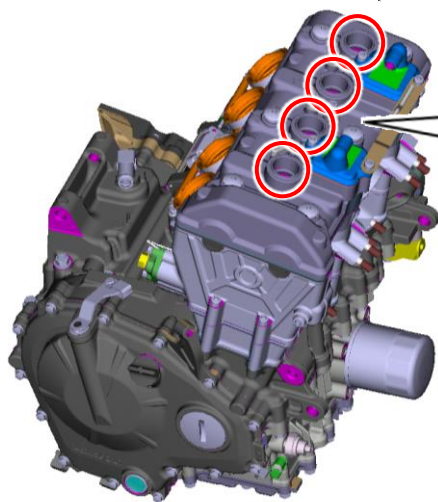
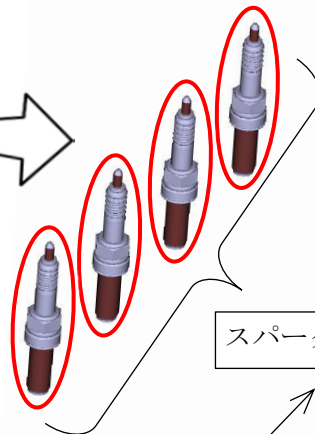
スパークプラグ(4本)

基準不適合発生箇所

スパークプラグの組付け工程において、作業指示が不適切であった為、スパークプラグが損傷している可能性がある。そのため、低回転時にスパークプラグが失火し、アイドリング不安定や加速時の息つき、最悪の場合はエンジンストールが発生するおそれがある。

全車両、スパークプラグ4本すべてを新品に交換する。

識別：エンジン番号1桁目の左側（車両後方）に白色ペイントを塗布する。
