改善箇所説明図

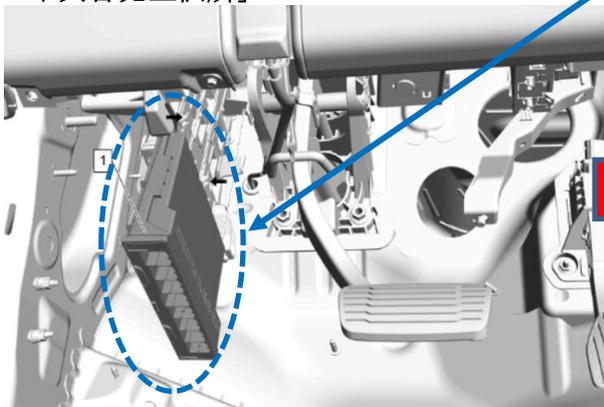
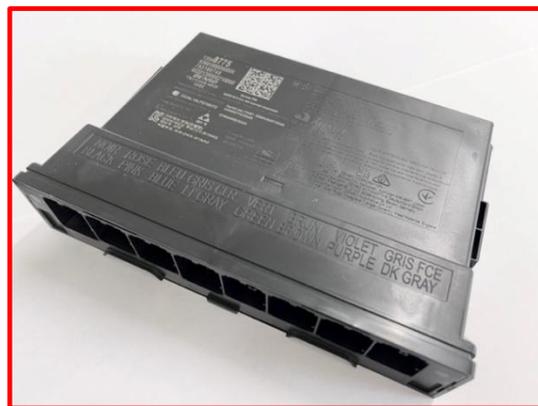
「不具合発生箇所」

は、ボディコントロールモジュールを示す。

ボディコントロールモジュールのプログラムの一部に不具合があるため、オートライト使用時にトンネルなどの一時的にすれ違い用前照灯が自動点灯する状況下において、すれ違い用前照灯の自動点灯タイミングが数秒遅れる。そのため、保安基準不適合となる。

全車両、ボディコントロールモジュールをアップデートする。

運転席側 A ピラー(下側ドアヒンジの下)に白色ペイントを塗布する。
