改善箇所説明図

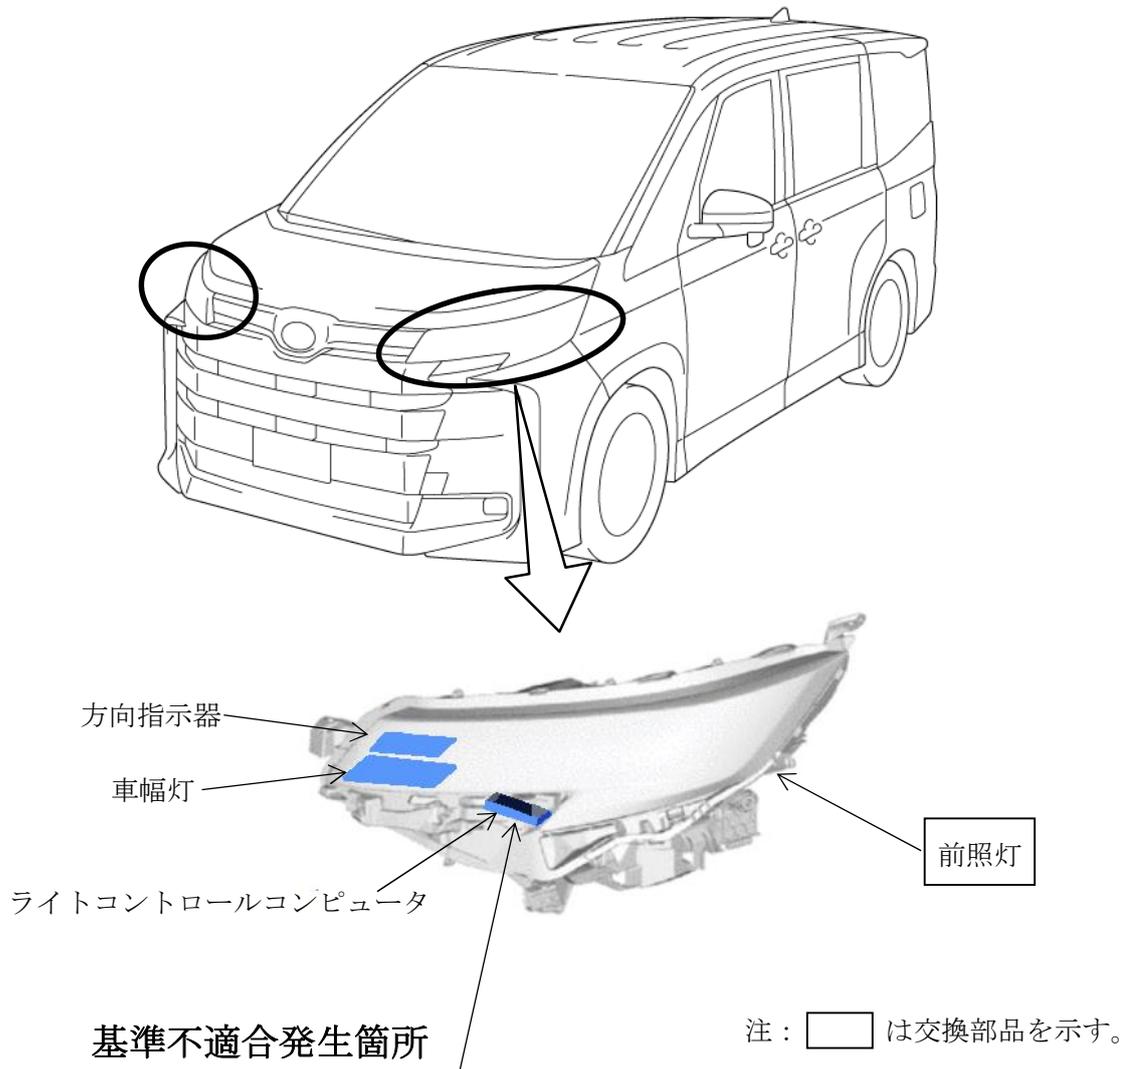
ライトコントロールコンピュータにおいて、点灯制御プログラムの設定を誤ったため、車幅灯が他の灯火器と同期して点灯・消灯すべきところ、方向指示器または非常点滅表示灯を操作した場合、正しく作動しないことがある。そのため、保安基準第34条（車幅灯の基準）に適合しない。

全車両、ライトコントロールコンピュータのプログラムを対策仕様に修正した前照灯に交換する。

識別：改善済車両には、車台番号の末尾の右に黄色ペイントを塗布する。
