改善箇所説明図

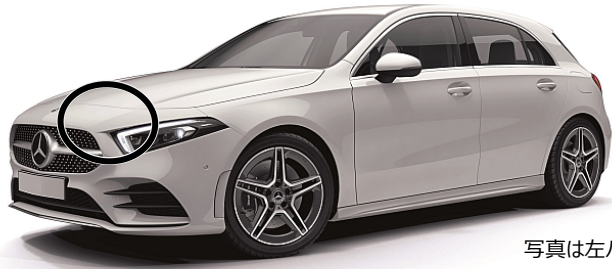
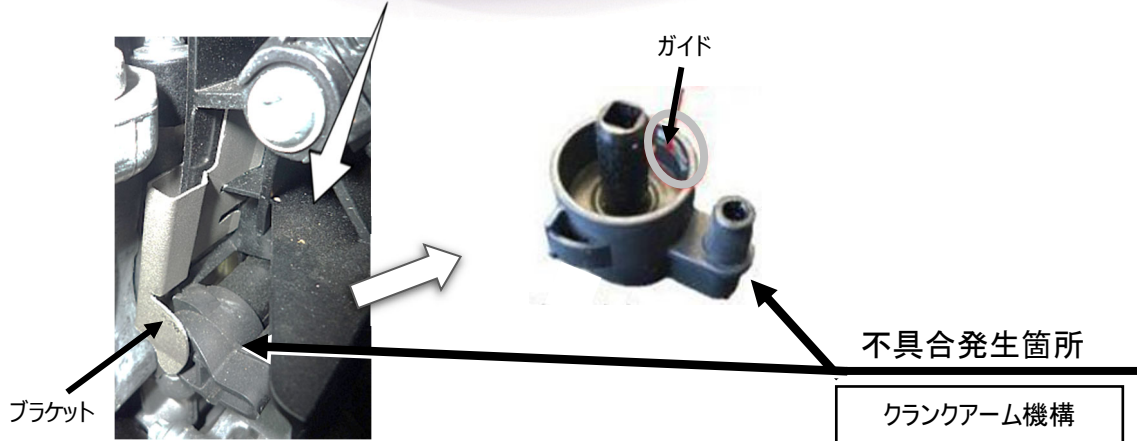
注: は、ブラケットを装着する部位を示す。

4 気筒ディーゼルエンジンのチャージエアディストリビュータにおいて、吸気経路を制御するクランクアーム機構への潤滑剤塗布が不適切なため、潤滑不良によるガイドの摩耗で接続が外れ、吸気経路が制御できなくなることがある。そのため、システムがこれを検知してエンジン警告灯(MIL)が点灯し、出力が制限され、最悪の場合、排出ガスが悪化し、排出量が基準値を満足しなくなるおそれがある。

全車両、接続が外れないようにクランクアーム機構にブラケットを装着する。

識別：車台番号の付近に黄色の識別ペイントを塗布する
