改善箇所説明図

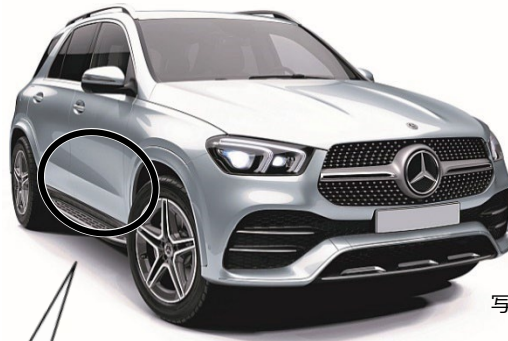
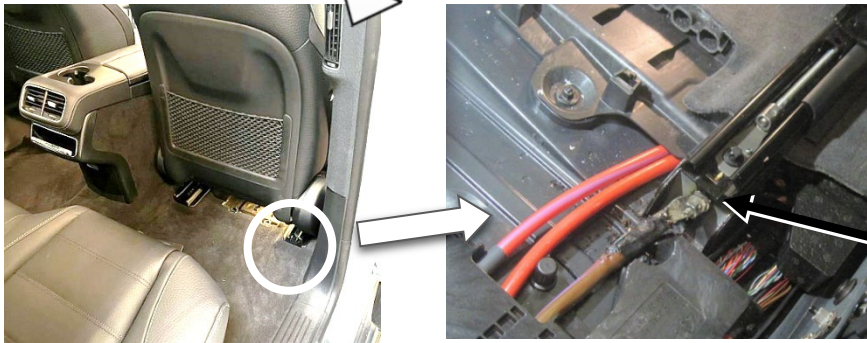
不具合発生箇所

48V アース線のナット

助手席の下にある 48V のアース配線において、製造時の組み付けが不適切なため、ナットが適切なトルクで締め付けられていないものがある。そのため、走行中の振動等により導通不良が発生し、警告灯が点灯すると共に増加した電気接触抵抗により発熱して、最悪の場合、火災に至るおそれがある。

全車両、ナットの締め付けトルクを点検する。緩みや溶損がある場合は、損傷部分を新品に交換して適切な締め付けトルクで固定する。
