改善箇所説明図

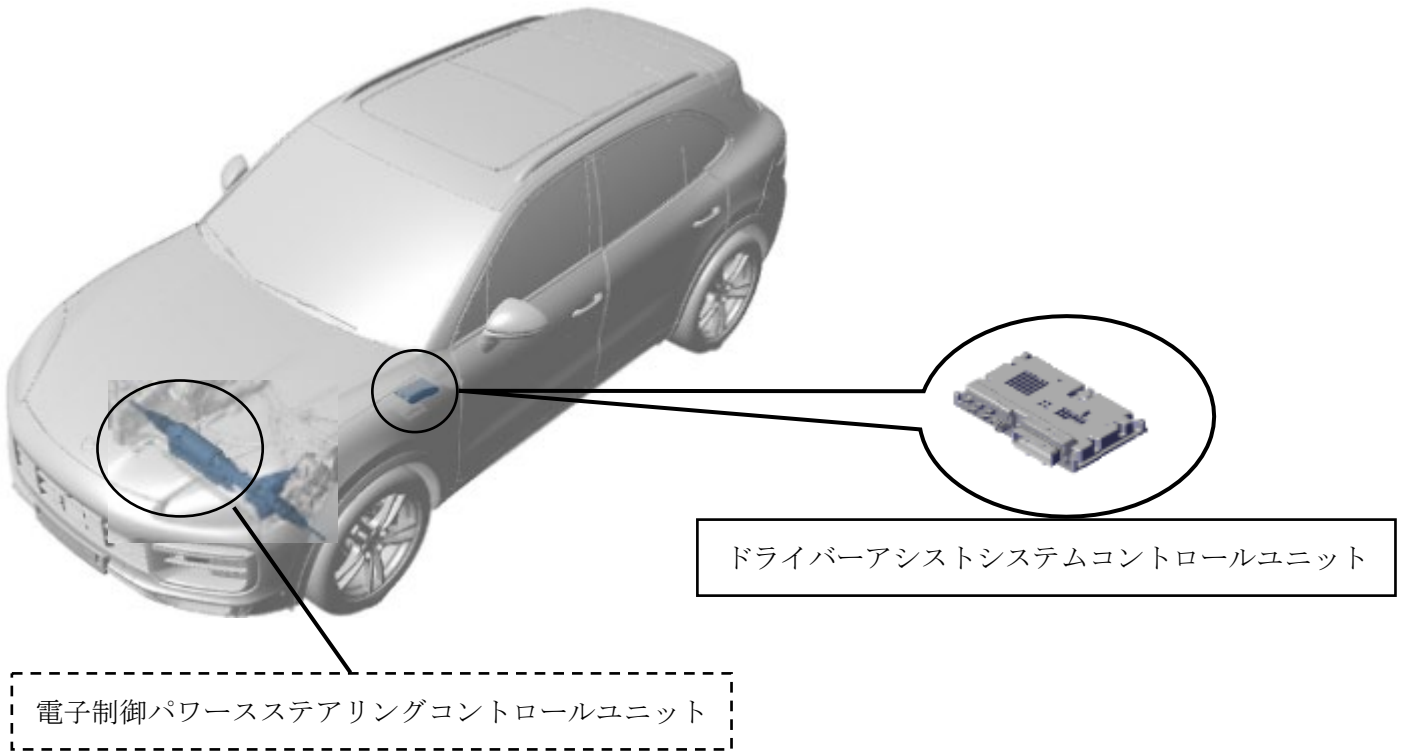
注：□内はコーディングを正しい仕様に修正する部品を示す

□内はバージョンを一致させるためコーディングを書き換える部品を示す

ドライバーアシストシステムコントロールユニットにおいて、ソフトウェア開発時の検証が不十分だったため、アクティブレーンキープアシスト機能を使用してコーナリングした際、想定した速度を超過することがある。そのため、最大横加速度が協定規則第 79 号の技術的な要件（かじ取装置試験の基準）に適合しない。

全車両、ドライバーアシストシステムコントロールユニットのコーディングを正しい仕様に修正する。また、コーディングのバージョンを一致させるため、電子制御パワーステアリングコントロールユニットのコーディングも同時に書き換える。

識別： 改善済車両には車台番号打刻の 3 桁目の下に黄色ペイントを塗布する。
