改善箇所説明図

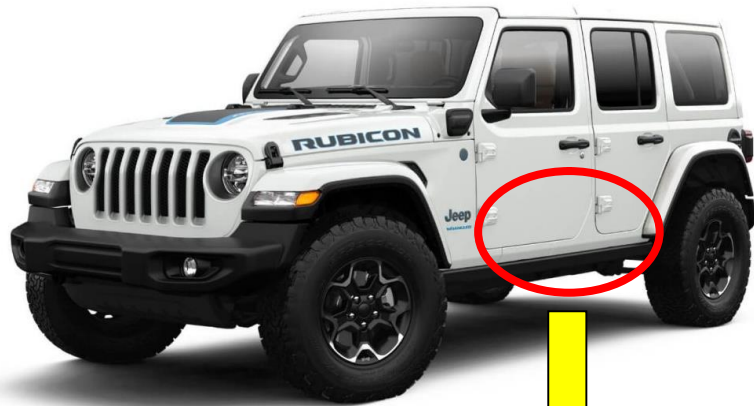
不具合発生箇所

ハイブリッド制御モジュールにおいて、プログラムが不適切なため、冷却水温が -16°C 以下でガソリンエンジンが停止してモーター走行する場合に、デフロスタから温風が出ない。このため、フロントウィンドシールドの氷結が速やかに除去できず、前方視界の確保に支障が生じるおそれがある。

改善の内容

全車両、ハイブリッド制御モジュールのプログラムを対策仕様に更新する。
