改善箇所説明図

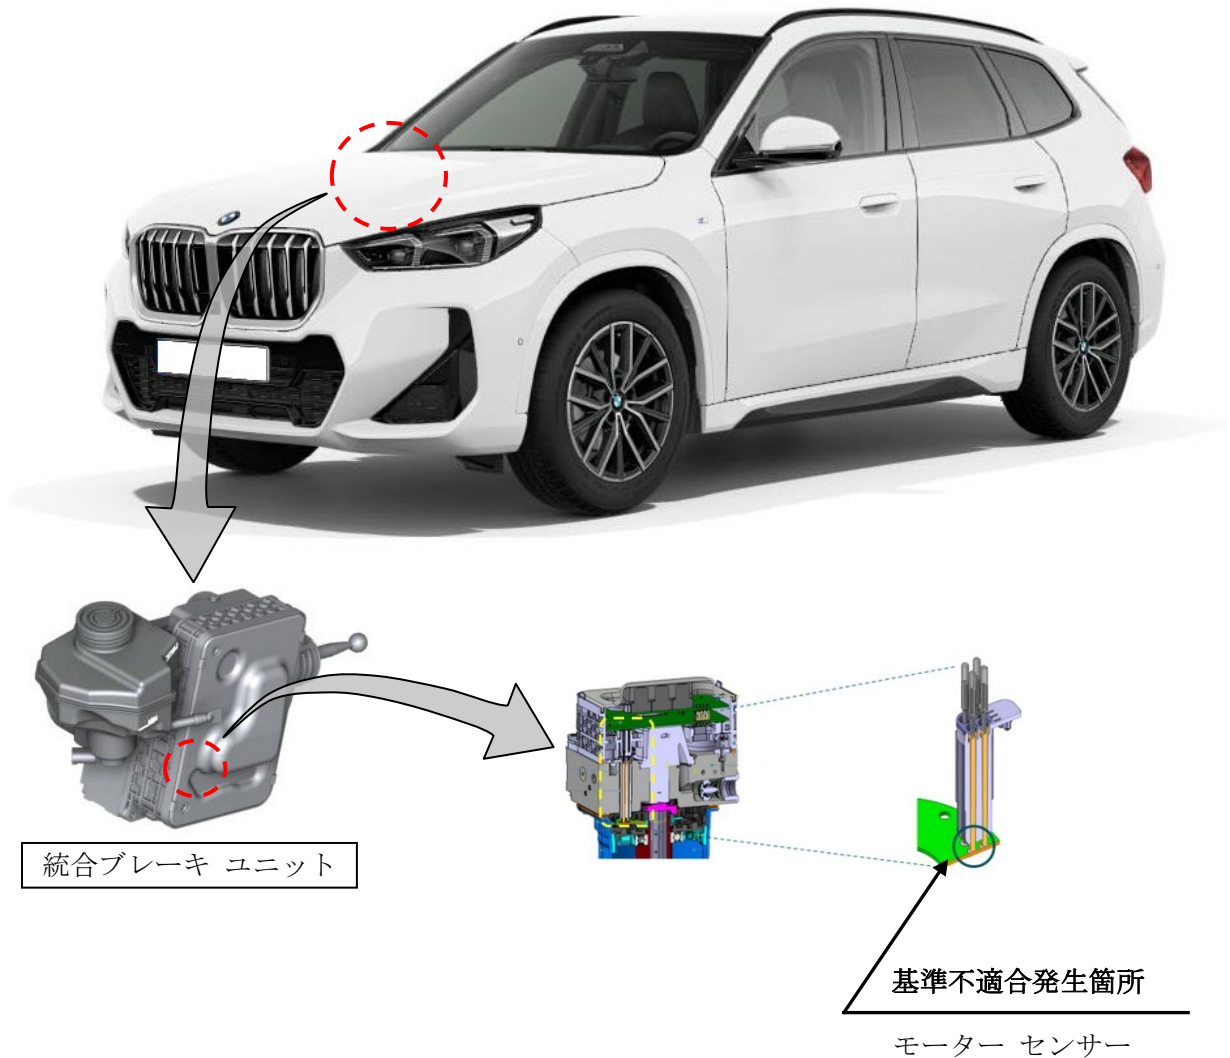
注) は、交換する部品を示す。

統合ブレーキユニットにおいて、製造管理が不適切なため、モーターセンサーの回路基板に異物が付着したものがあある。そのため、電気的接触不良が発生し、ブレーキ警告灯の点灯およびチェックコントロールメッセージが"表示され、ブレーキ倍力機能が作動しないことから、ブレーキ操作時に通常より強い踏力が必要になる場合がある。また、その状態でエンジンを停止させた後は始動できなくなる。

全車両、統合ブレーキユニットを対策品に交換する。

識別：左フロントドアのロワヒンジのボルト(頭)に黄ペイントを塗布する。
