改善箇所説明図

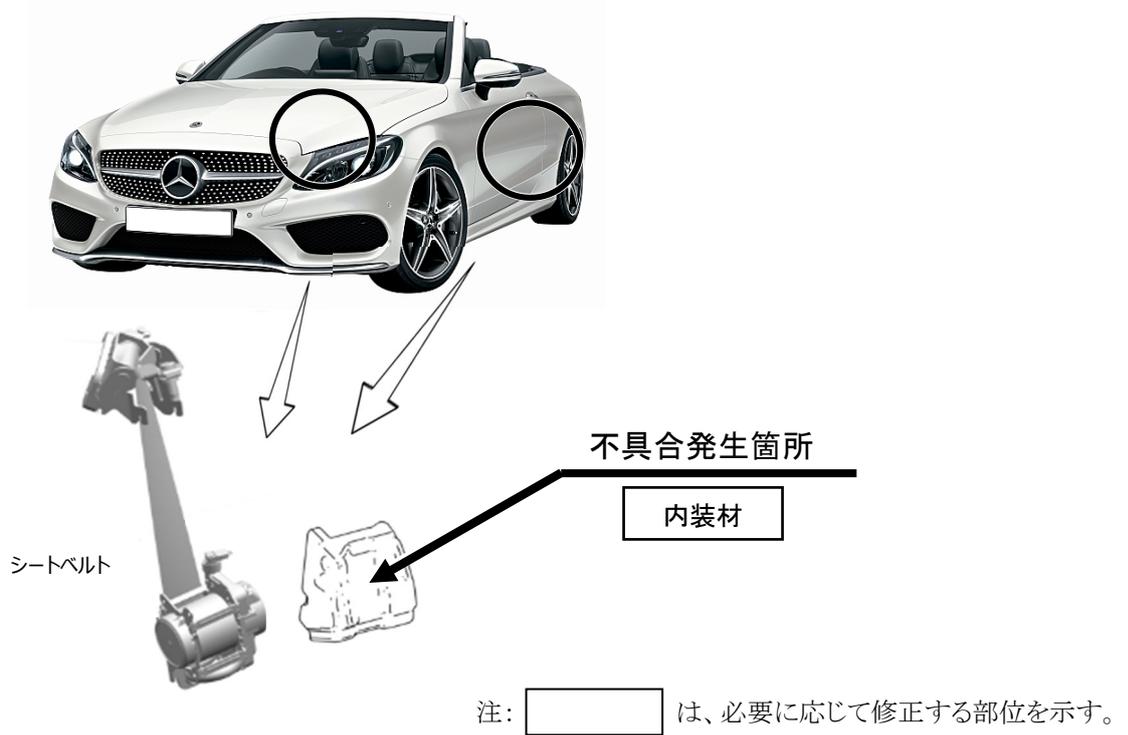
前席のシートベルトにおいて、内装材の寸法公差が不適切なため、シートベルトの格納時にシートベルトが内装材と干渉し、スムーズに格納できないことがある。そのため、協定規則第 16 条に適合しない。

全車両、シートベルトがスムーズに格納できるか点検する。スムーズに格納できない場合は内装材を修正する。

識別：車台番号の付近に黄色の識別ペイントを塗布する
