改善箇所説明図

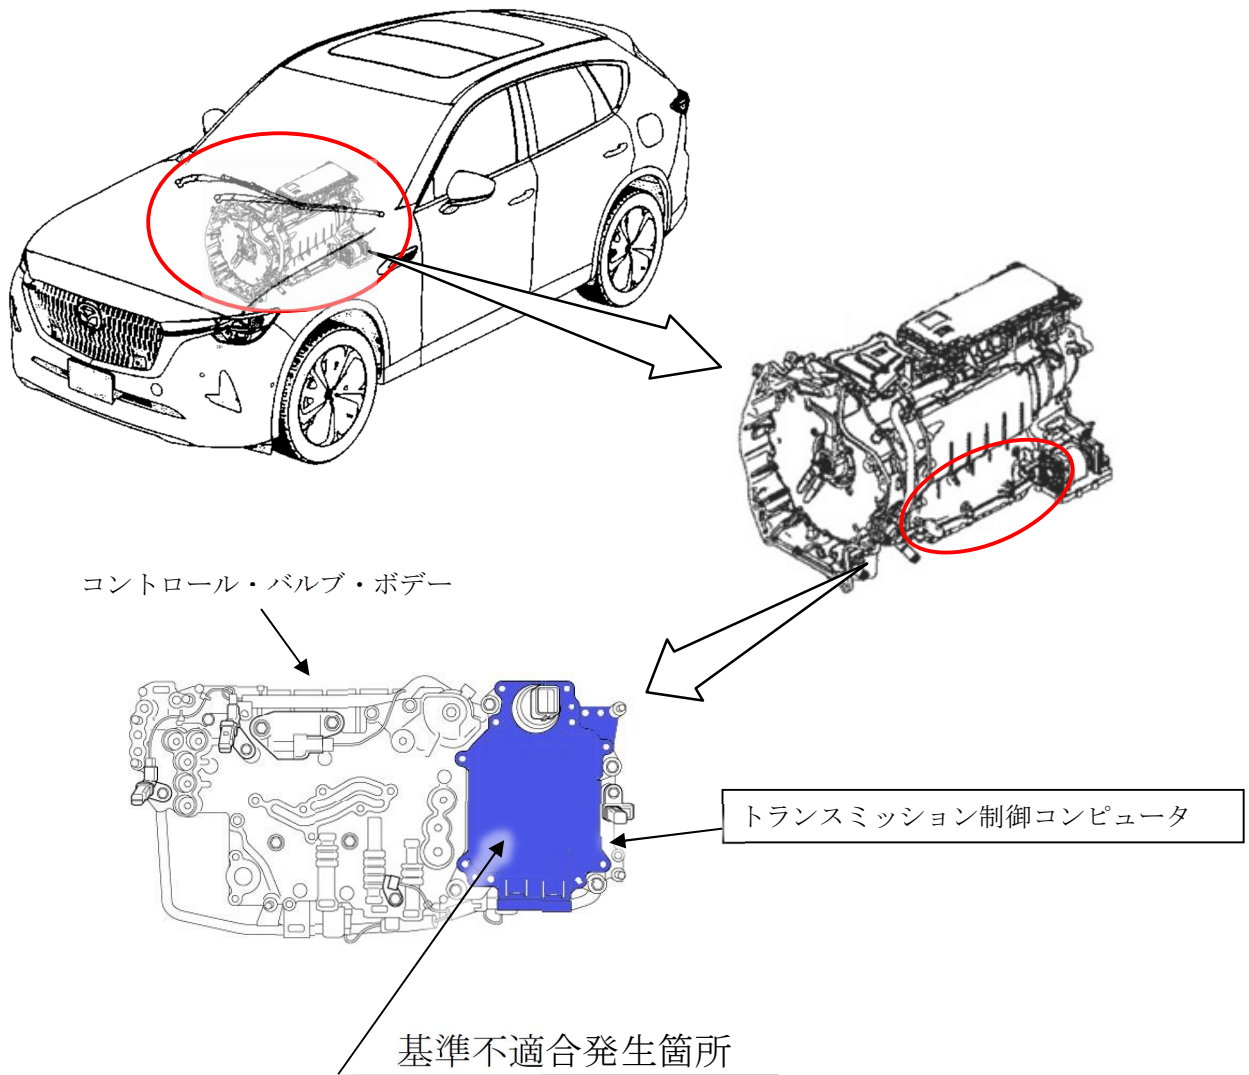
トランスミッション制御コンピュータにおいて、減速中のクラッチ制御が不適切なため、強めにブレーキを踏んで停止した際、エンジンとモータを繋ぐクラッチが解放したままになることがある。そのため、エンジンからの動力を伝達できず、アクセルを踏んでも発進できなくなるおそれがある。

改善の内容
全車両、トランスミッション制御コンピュータの制御プログラムを対策プログラムに修正し、トランスミッションの初期学習を実施する。

識別：車台番号打刻のハイフン後4番目の数字上部に黄ペンを塗布する。
