## 改善箇所説明図

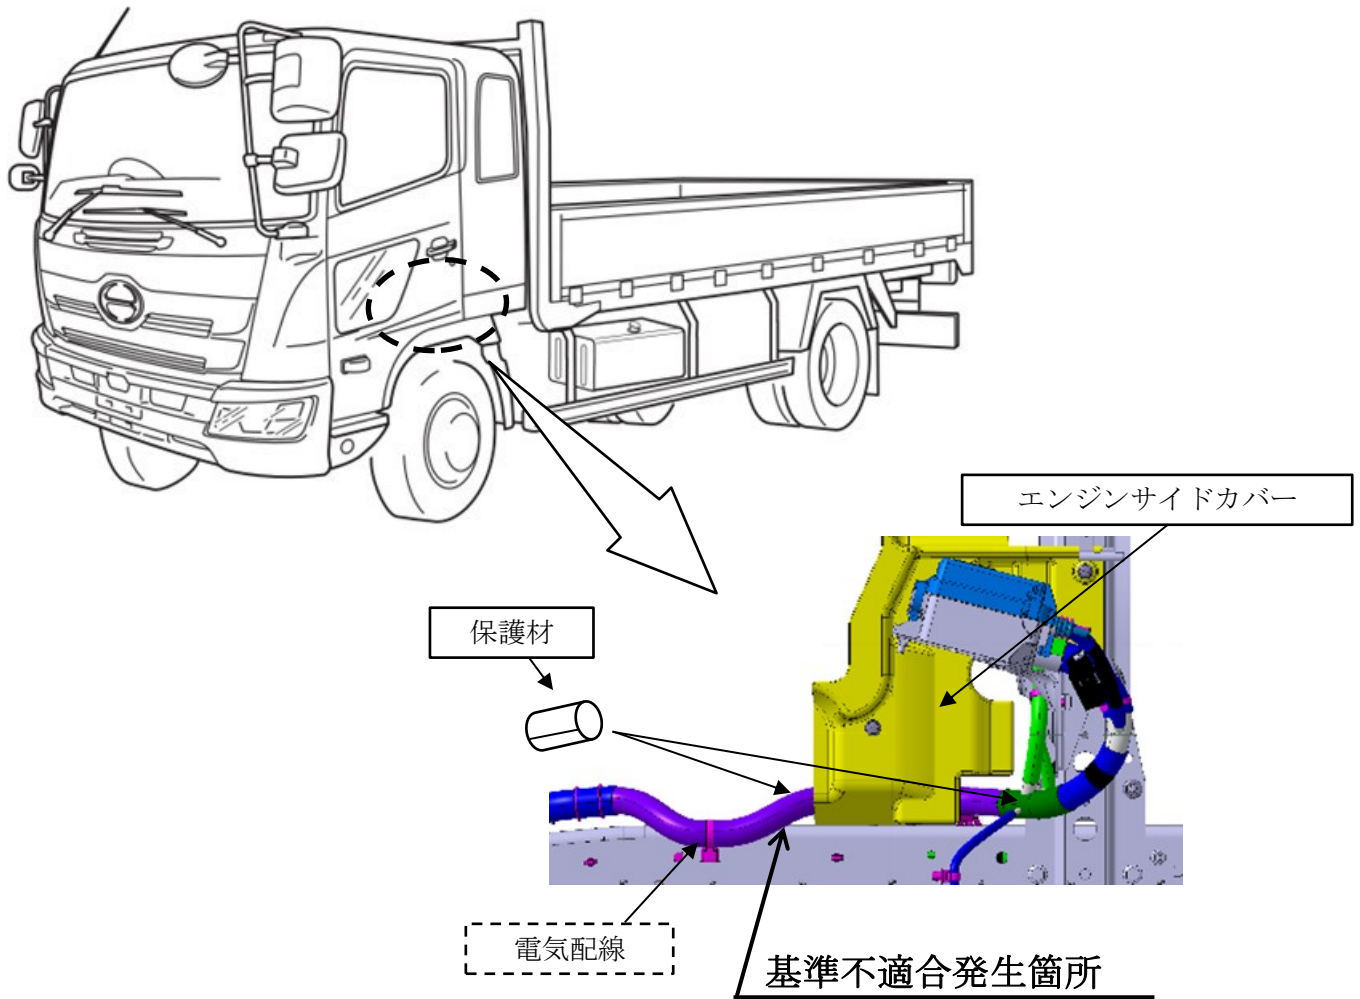
中型トラックの電気配線において、配索ばらつきの設計検討が不足していたため、左フレーム部の配線とエンジンサイドカバー等の周辺部品が干渉しているものがある。そのため、そのまま使用を続けると、走行時の振動等で当該配線の被覆が損傷し、最悪の場合、配線の短絡により火災に至るおそれがある。

全車両、当該配線に保護材を追加するとともに、一部車両に対してはエンジンサイドカバーを加工する。なお、当該配線に損傷が認められる場合は補修する。
