改善箇所説明図

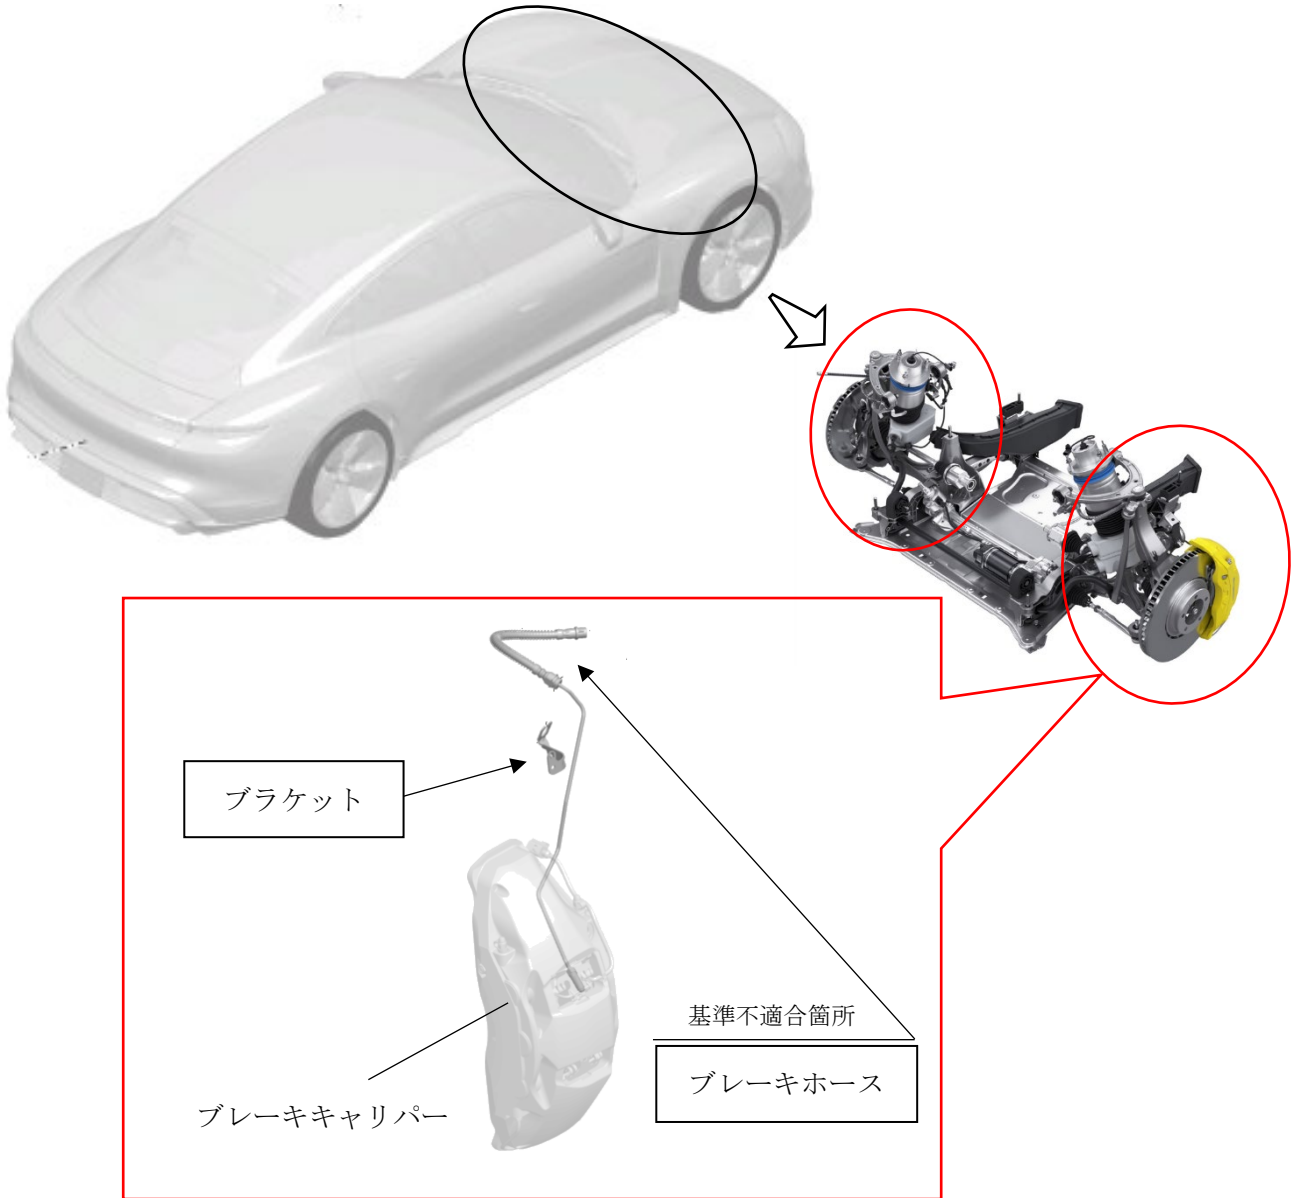
注：□内は対策品に交換する部品を示す

制動装置において、設計が不適切なため、前輪用ブレーキホースの長さが不足している。そのため、そのままの状態で使用を続けると、操舵角によりブレーキホース端部に過大な負荷がかかり、ブレーキホースに亀裂が発生する。最悪の場合、ブレーキ液が漏れて警告灯が点灯し、制動力が低下するおそれがある。

全車両、前輪用ブレーキホースおよびブラケットを対策品と交換する。

識別： 改善済車両には車台番号打刻の15桁目の下に黄色ペイントを塗布する。
