改善箇所説明図

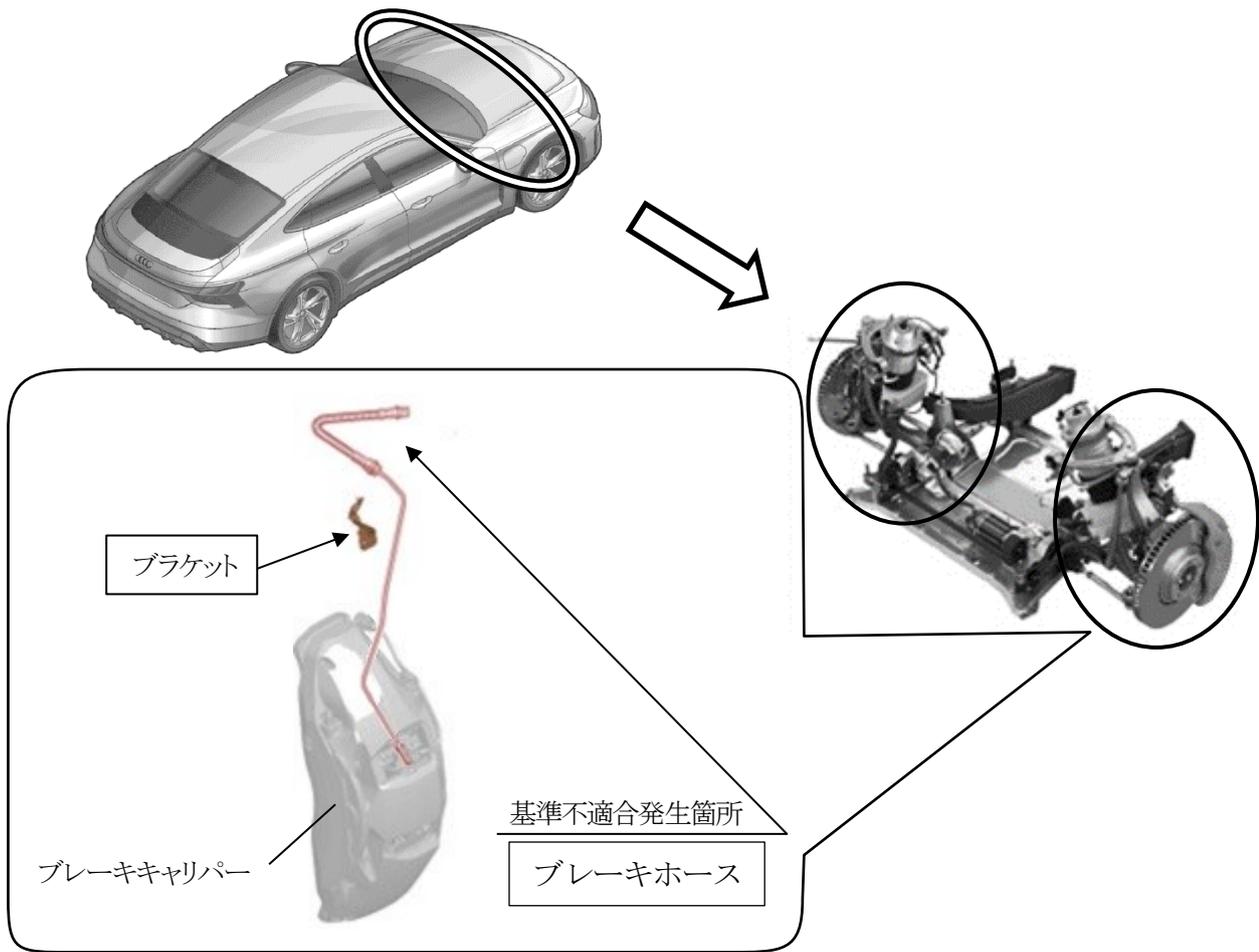
注： は、交換する部品を示す。

制動装置において、設計が不適切なため、前輪用ブレーキホースの長さが不足している。そのため、そのままの状態で使用を続けると、操舵角によりブレーキホース端部に過大な負荷がかかり、ブレーキホースに亀裂が発生する。最悪の場合、ブレーキ液が漏れて警告灯が点灯し、制動力が低下するおそれがある。

全車両、前輪用ブレーキホースおよびブラケットを対策品と交換する。

識別：「47UP」と記入したキャンペーンステッカーを車両に貼付する。
