改善箇所説明図

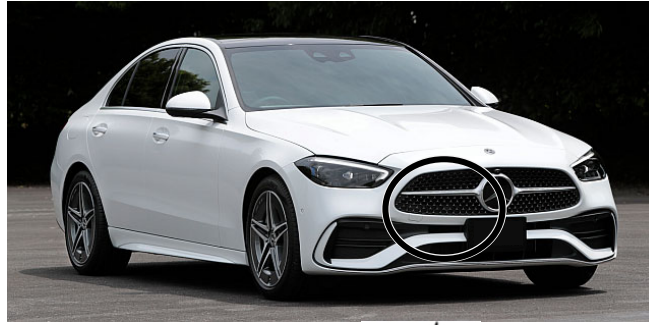
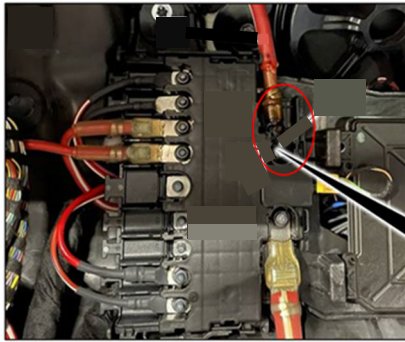
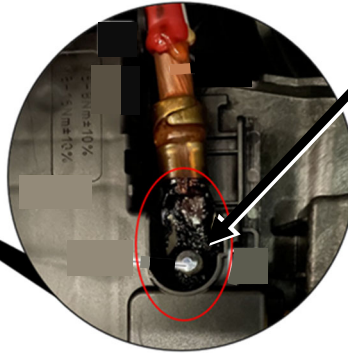
プレヒューズボックスの
ナット

不具合発生箇所

注: は、締め付けトルクを点検する部位を示す。

助手席足元にあるプレヒューズボックスにおいて、製造時の組付けが不適切なため電源配線を取り付けるナットが規定トルクで締め付けられていないものがある。そのため、走行時の振動等で当該ナットが緩み電源が遮断されて駆動システムが停止し、走行できなくなることがある。または、当該部の電気抵抗が増加して、発熱することで周囲の部品が溶損し、最悪の場合、火災に至るおそれがある。

全車両、プレヒューズボックスのナットの締め付けトルクを点検する。なお、緩みがある場合は配線の接触面を点検し、損傷や周囲に溶損がある場合は、関連する部品を新品に交換する。
