改善箇所説明図

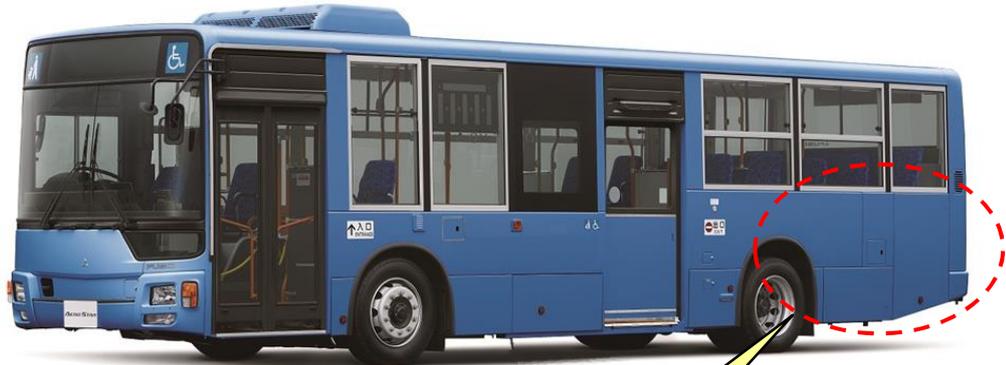
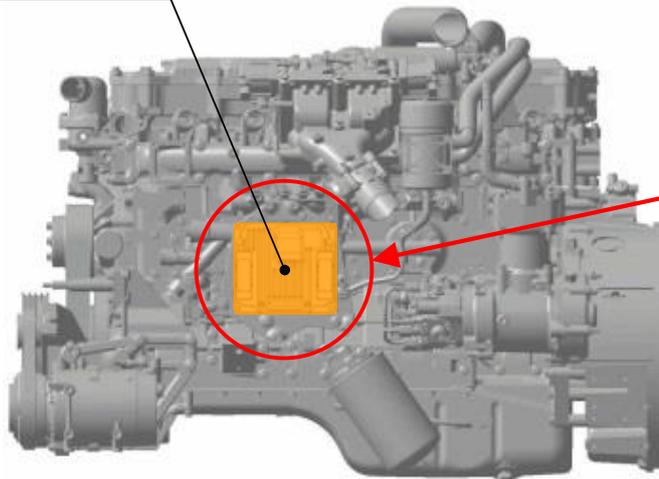
エンジンECU

基準不適合発生箇所
(ソフトウェア)

大型路線バスのエンジン ECU において、設計検討が不十分なため、以下の不具合が生じるおそれがある。

- ① スターター作動時にピニオンギヤとリングギヤの噛み合い不良が発生すると、メインスイッチの接点を介さずコイル側にモーターを駆動する電流が流れ続けてしまう。そのため、コイルが熱ダメージを受けて損傷すると、スターターが不動になり、エンジンを始動出来なくなる。
- ② DPF の詰まりや酸化触媒の効率低下を誤検知することがある。そのため、エンジン出力が制限されると共に DPF 再生不可の警告が表示され、次回エンジン始動時にエンジン警告灯が点灯する。

全車両、エンジン ECU のソフトウェアを対策品に書き換える。

識別：作業完了車には、車両左後方点検リッド裏の中央上部に白色ペイントを塗布する。
